# EXPERTISE LÉGALE

507-1184, rue Ernest-Lacasse  
Lévis (Québec)  
G6W 0V9

## d'expertise légale

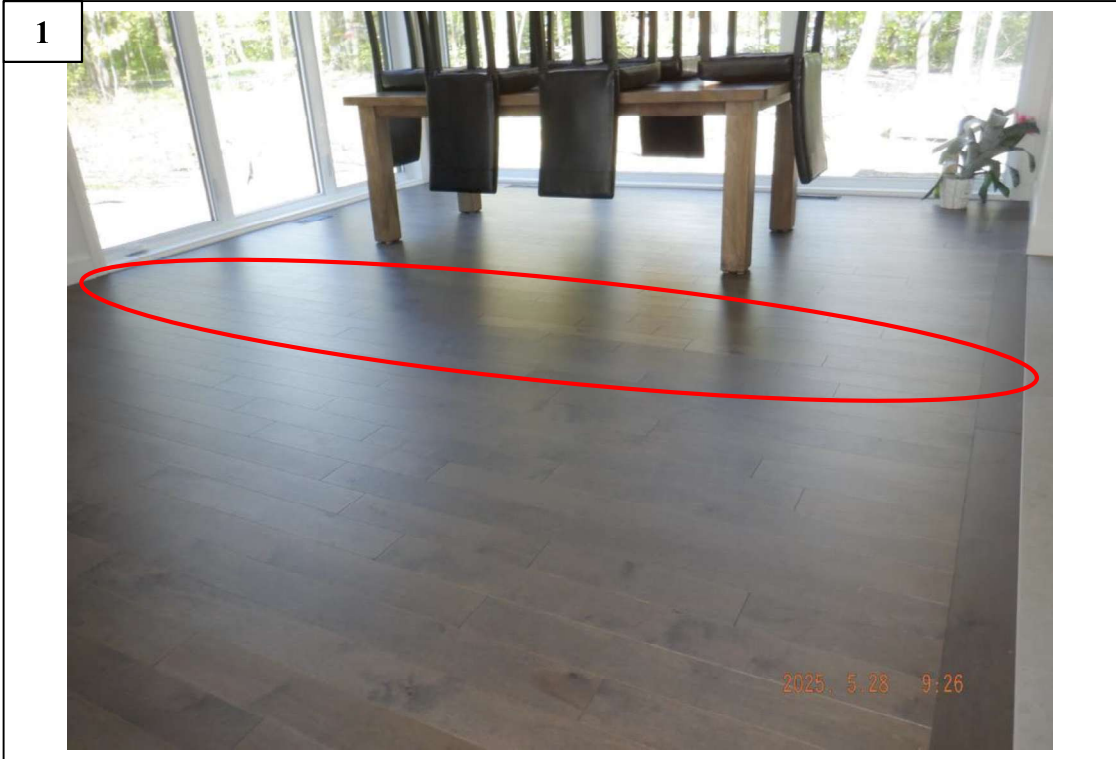
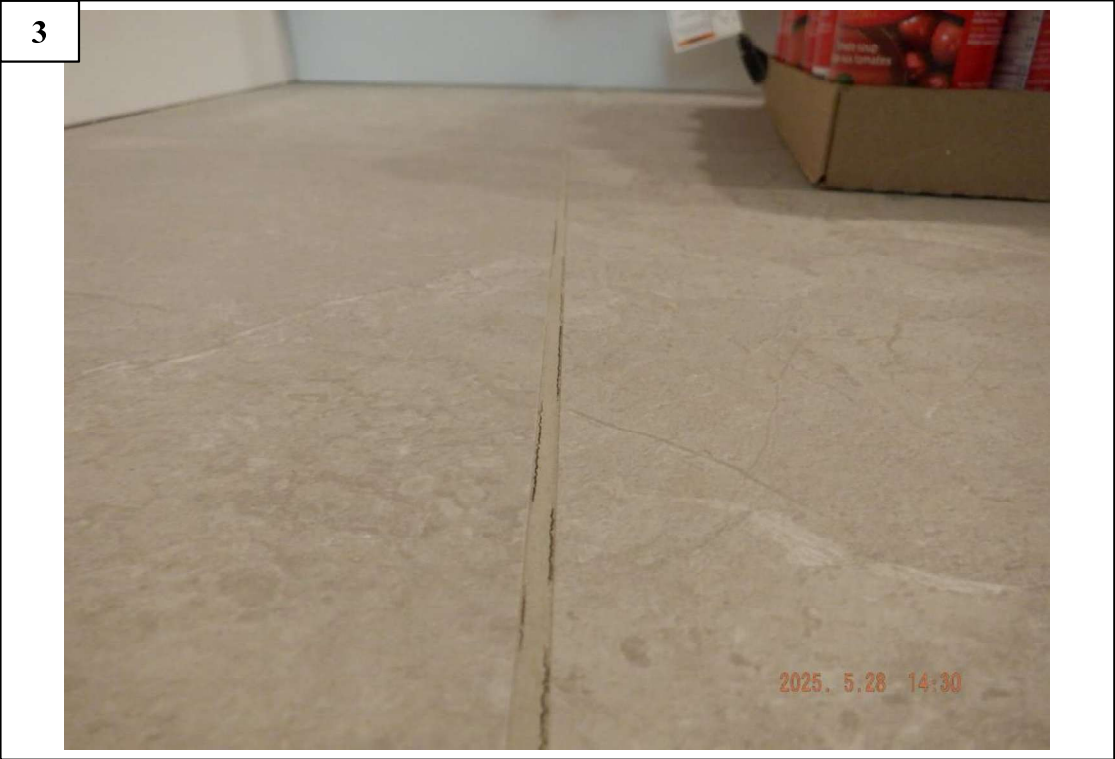
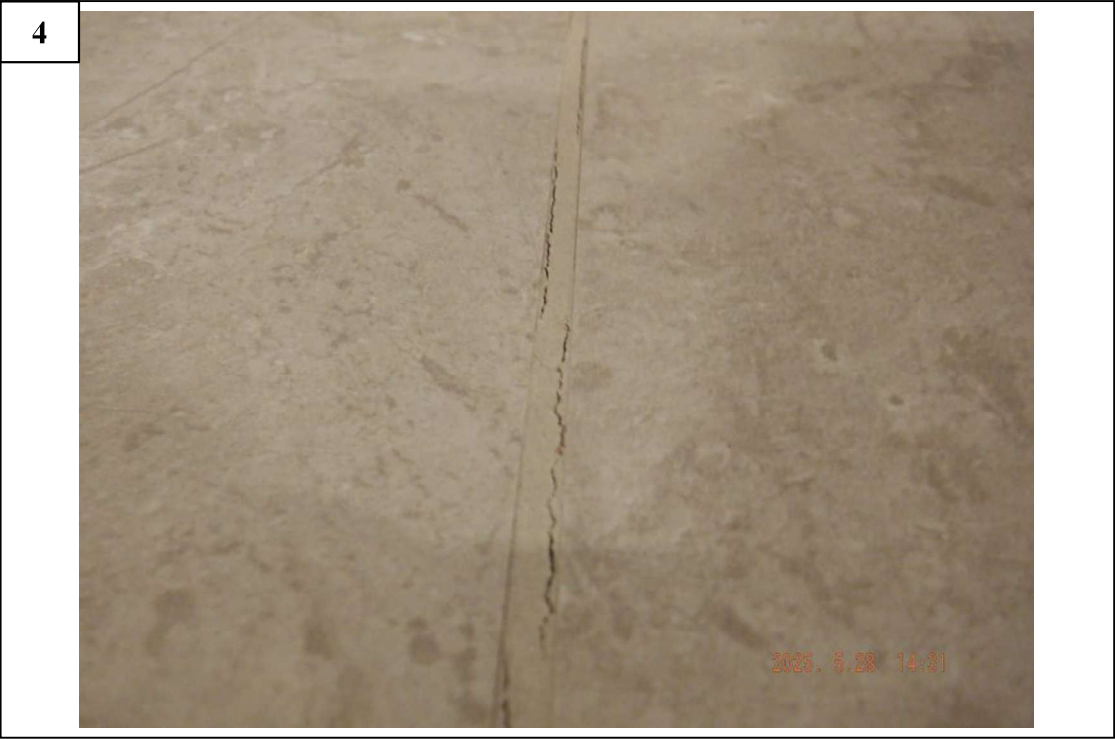
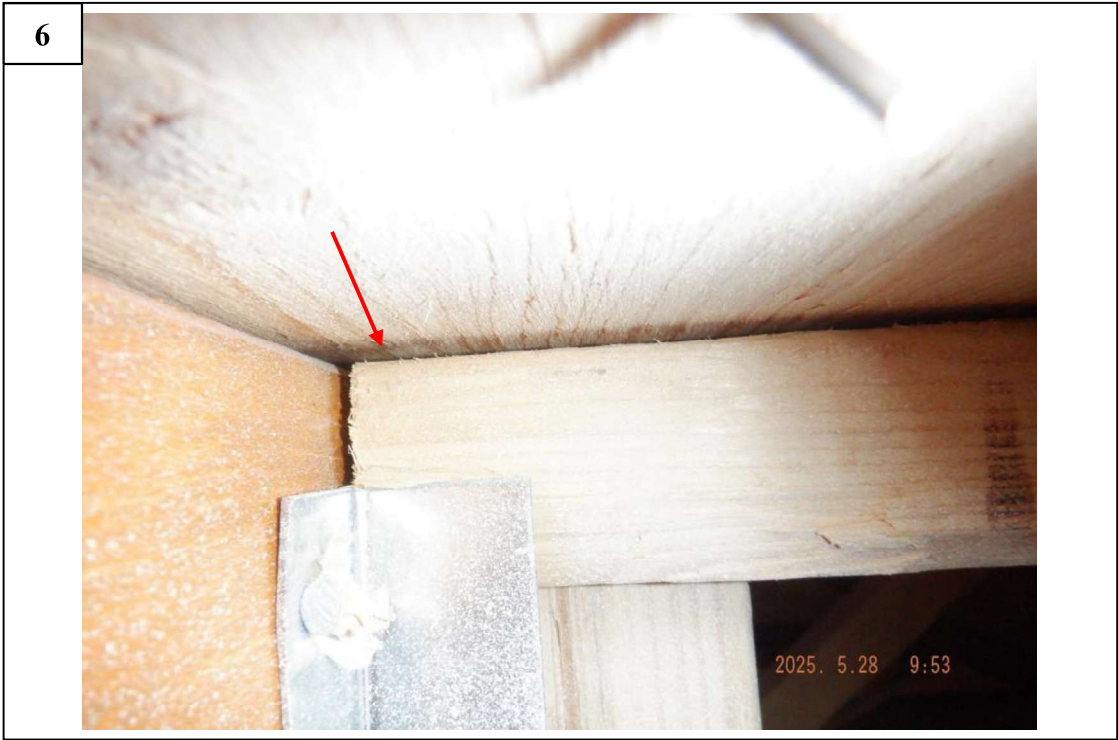
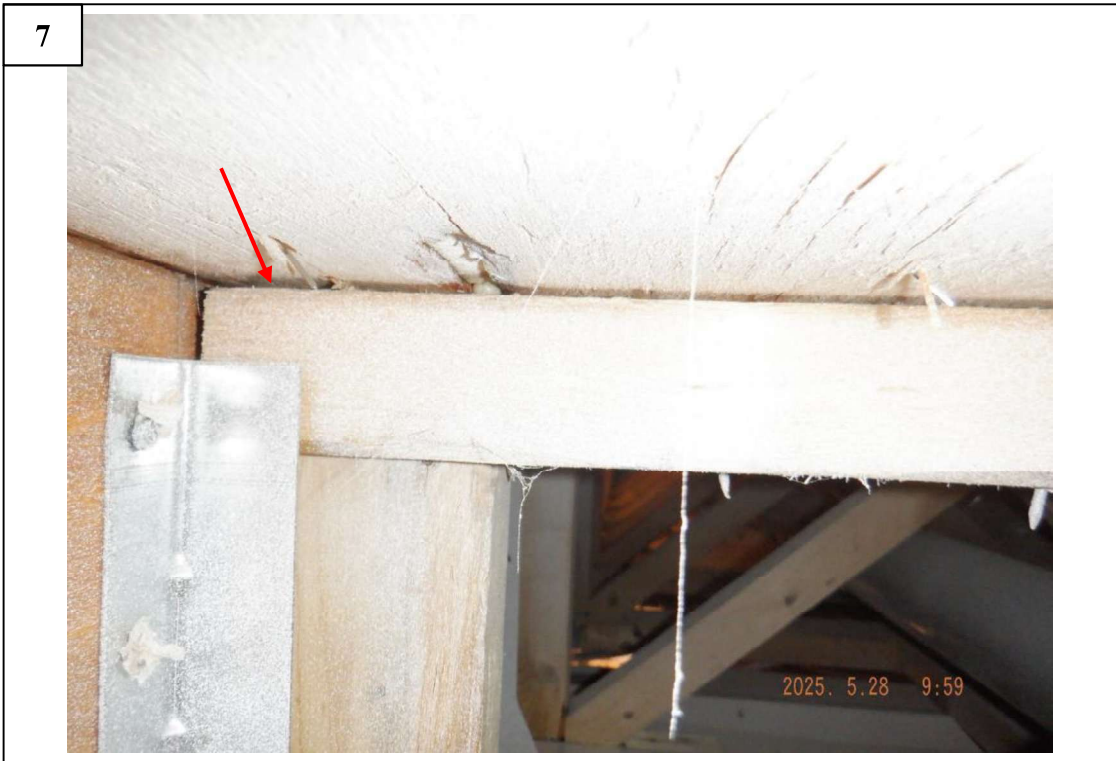
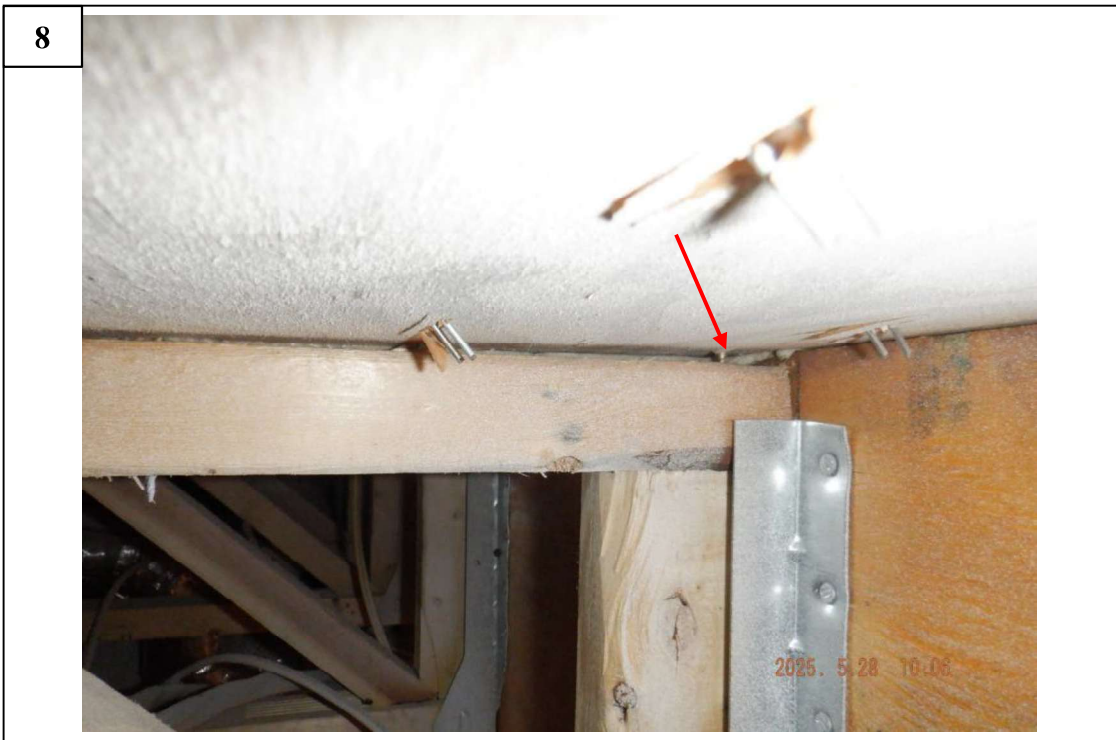
## Rez-de-chaussée - Dénivellation dans le revêtement de plancher

La dénivellation observée du plancher semble attribuable à un désalignement entre le dessus de la poutre principale et le dessus des *poutrelles* adjacentes, entraînant ainsi une surélévation localisée du *support de plancher*. En l'absence d'un appui adéquat et continu, les *charges vives* provoquent une *flexion* du support, ce qui se traduit par une déformation des lames de bois du revêtement de plancher et des fissures dans le coulis de céramiques.

Lors du retrait des revêtements de plancher, il est essentiel d'inspecter le support afin de s'assurer qu'il est exempt de bosses, d'aspérités ou de tout autre élément pouvant causer des dommages ou des déformations aux revêtements.

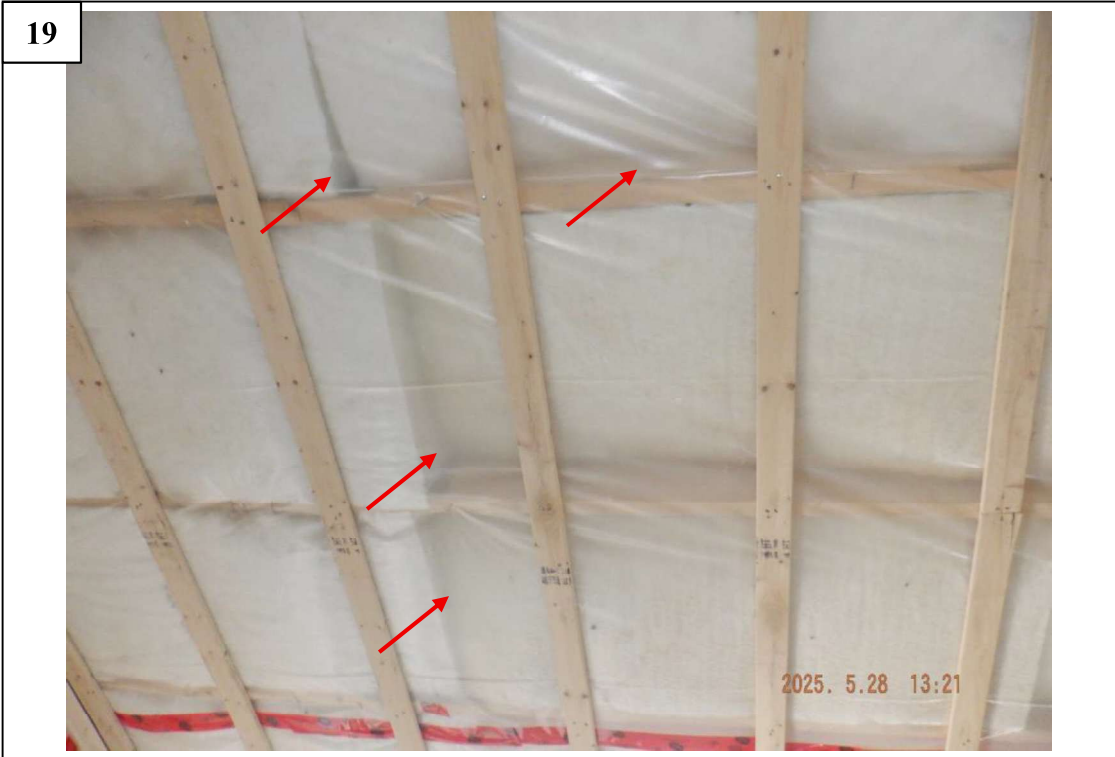
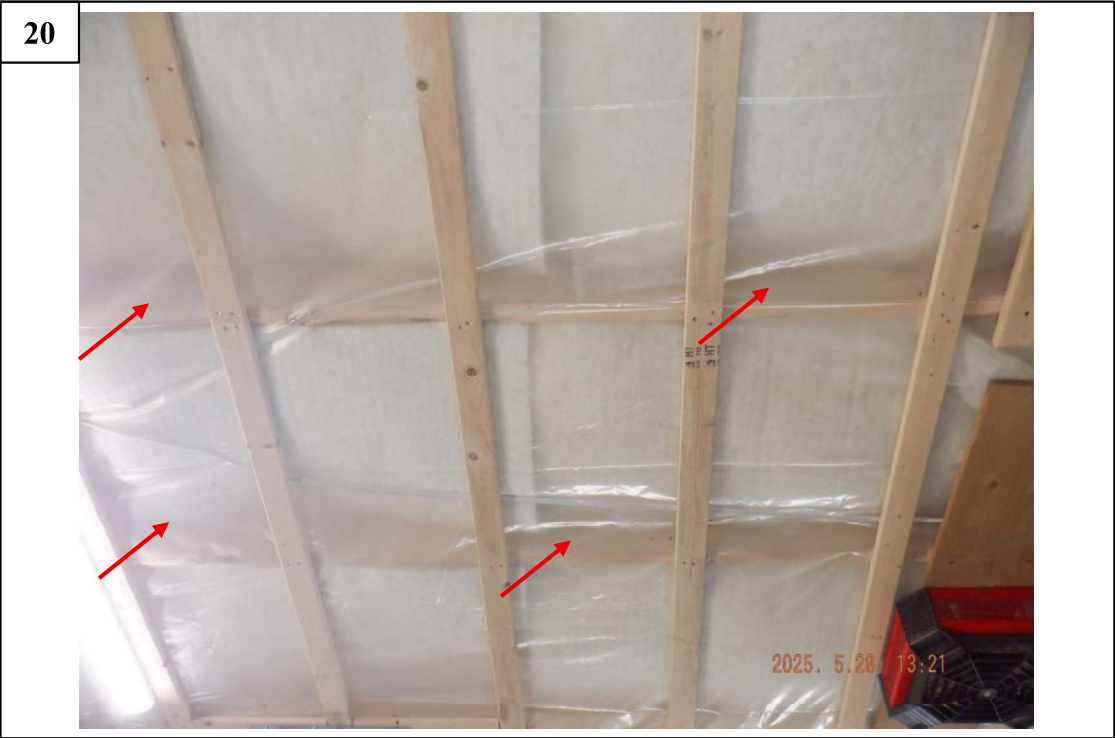
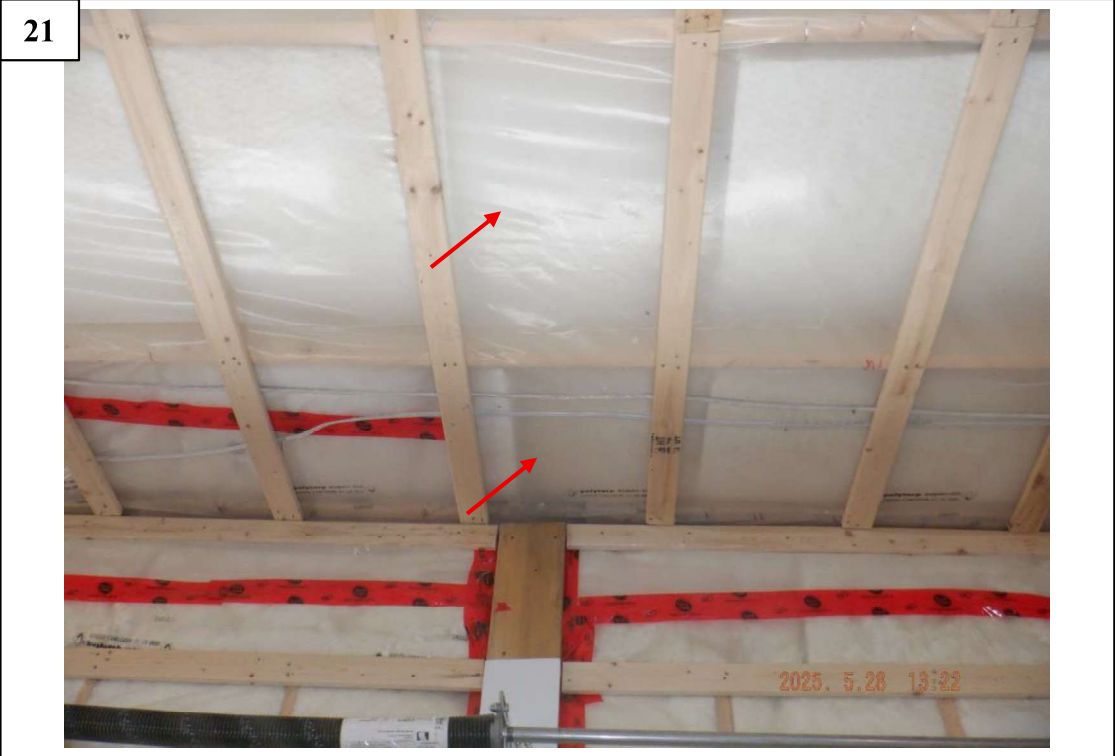
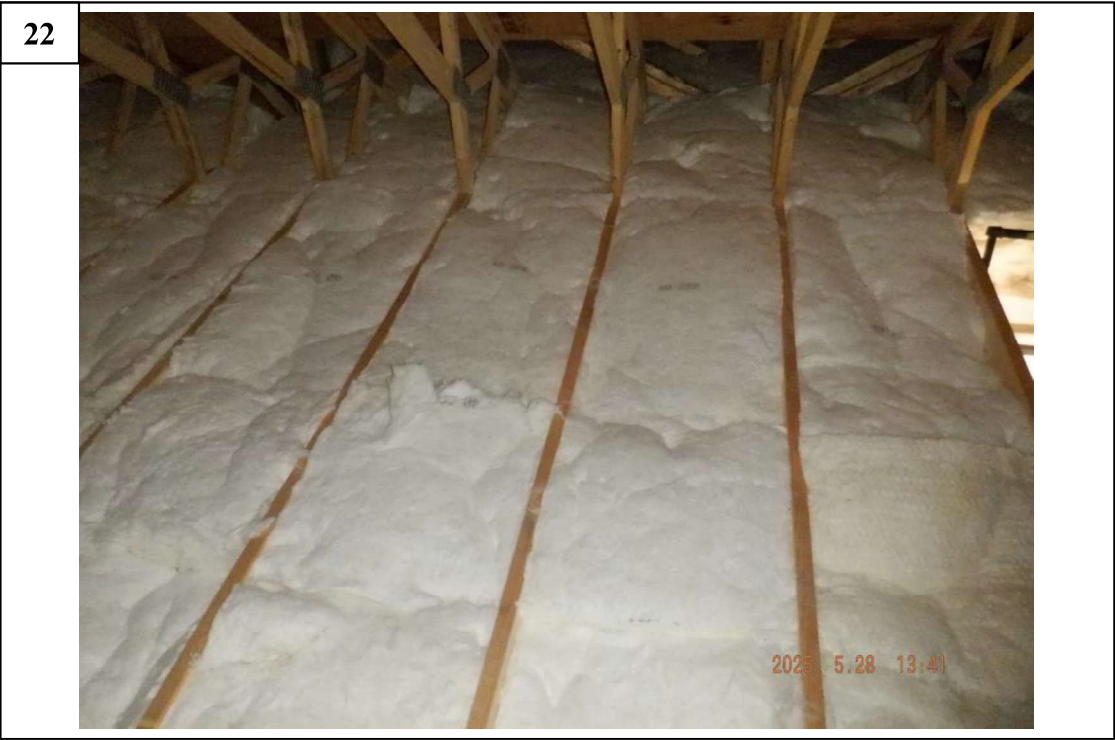
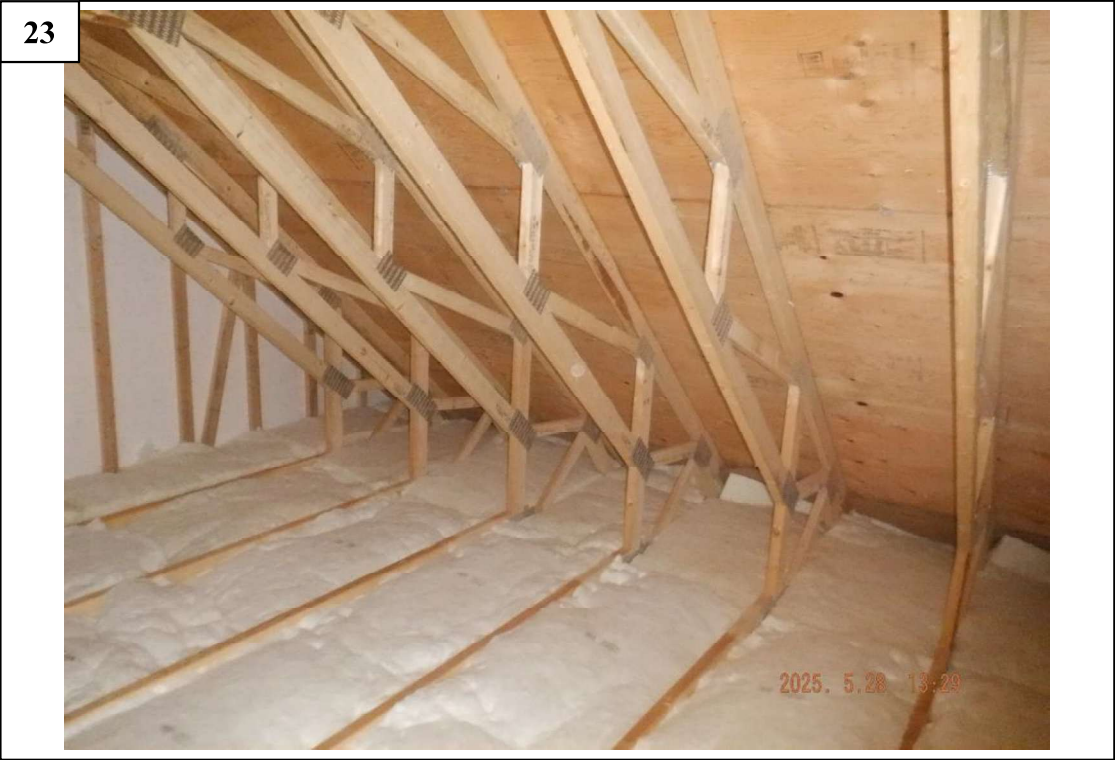
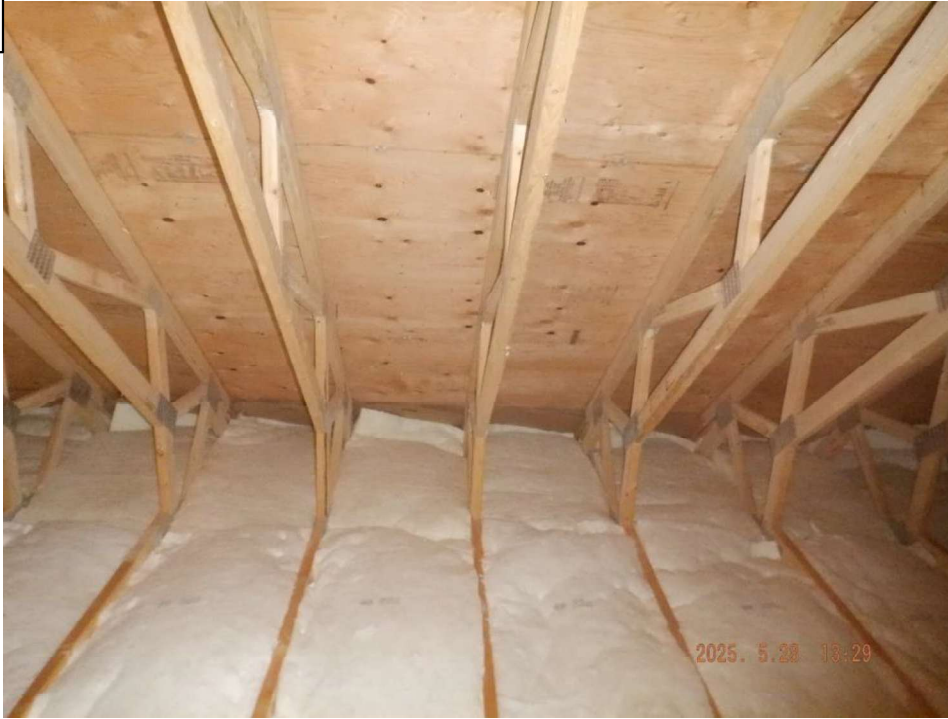
Garage - Isolation incomplète de l'entretoit

**Photos n° 18 à 24** : Des irrégularités ont été constatées dans la pose de l'isolant dans l'*entretoit* du garage. Bien que l'installation ne puisse être qualifiée d'incomplète, elle présente plusieurs défauts de mise en œuvre. En effet, ces défauts contreviennent à l'article 9.25.2.3 du Code de construction du Québec 2015.

D'une part, le paragraphe 1 exige que l'isolant soit posé de façon uniforme. Or, la présence d'ouvertures et de discontinuités entre certaines nattes constitue un manquement clair à cette exigence. D'autre part, le paragraphe 3 précise que l'isolant doit être en contact, en tout point, avec une surface continue ayant une faible perméabilité à l'air. Cette condition n'est pas respectée à plusieurs endroits, où l'isolant est mal

Bien que l'installation ne puisse être qualifiée d'incomplète, elle présente plusieurs défauts de mise en œuvre qui contreviennent aux exigences du Code de construction du Québec, notamment en matière d'uniformité et de contact avec une surface continue. Par conséquent, l'efficacité de l'isolation est compromise.

Nous recommandons de corriger les défauts de pose observés dans l'entretoit du garage afin d'assurer une performance thermique conforme aux exigences de l'article 9.25.2.3 du Code de construction du Québec 2015.

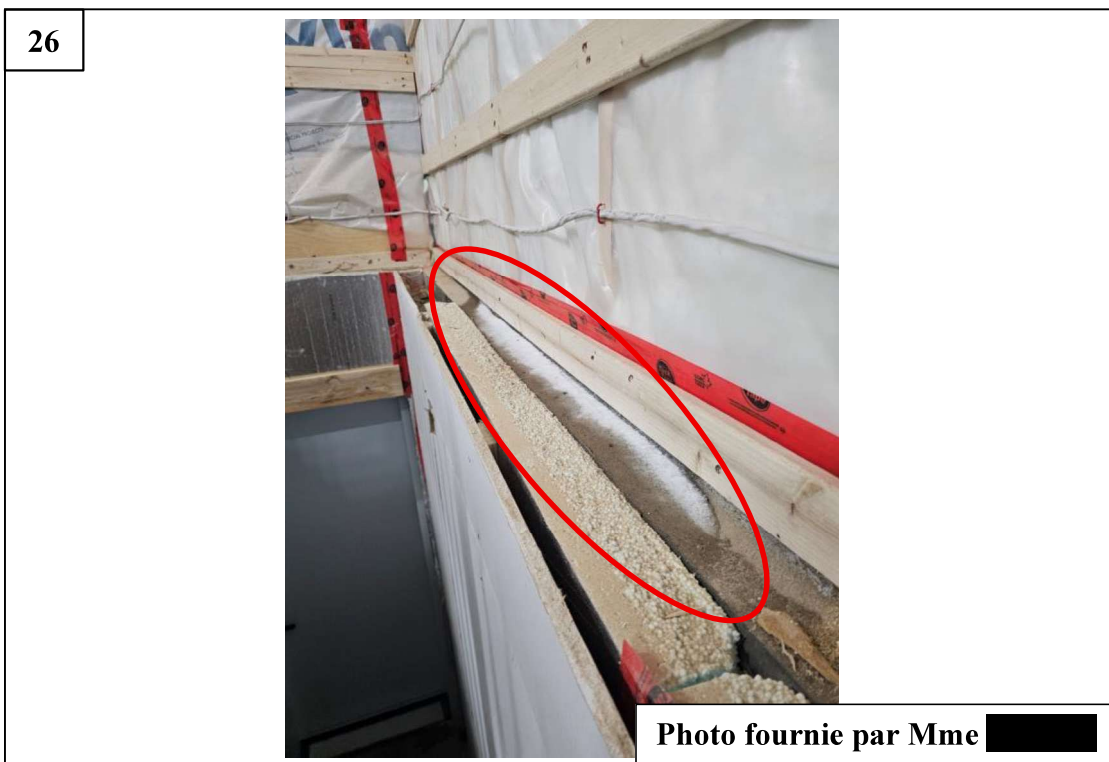
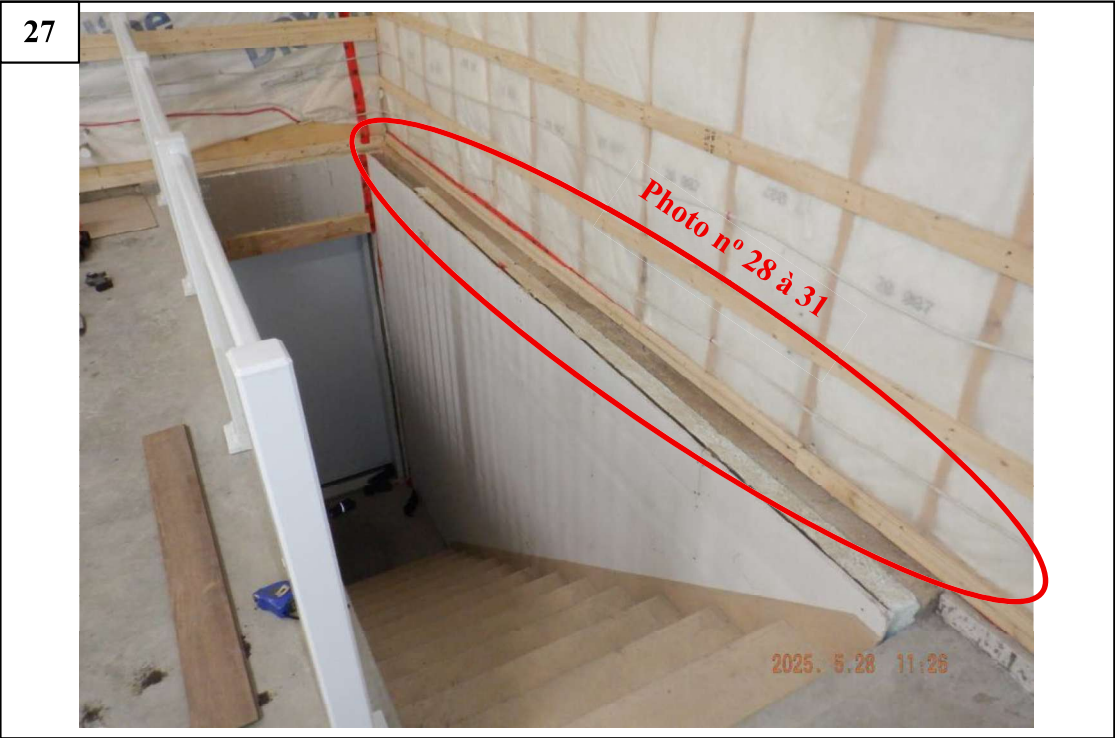
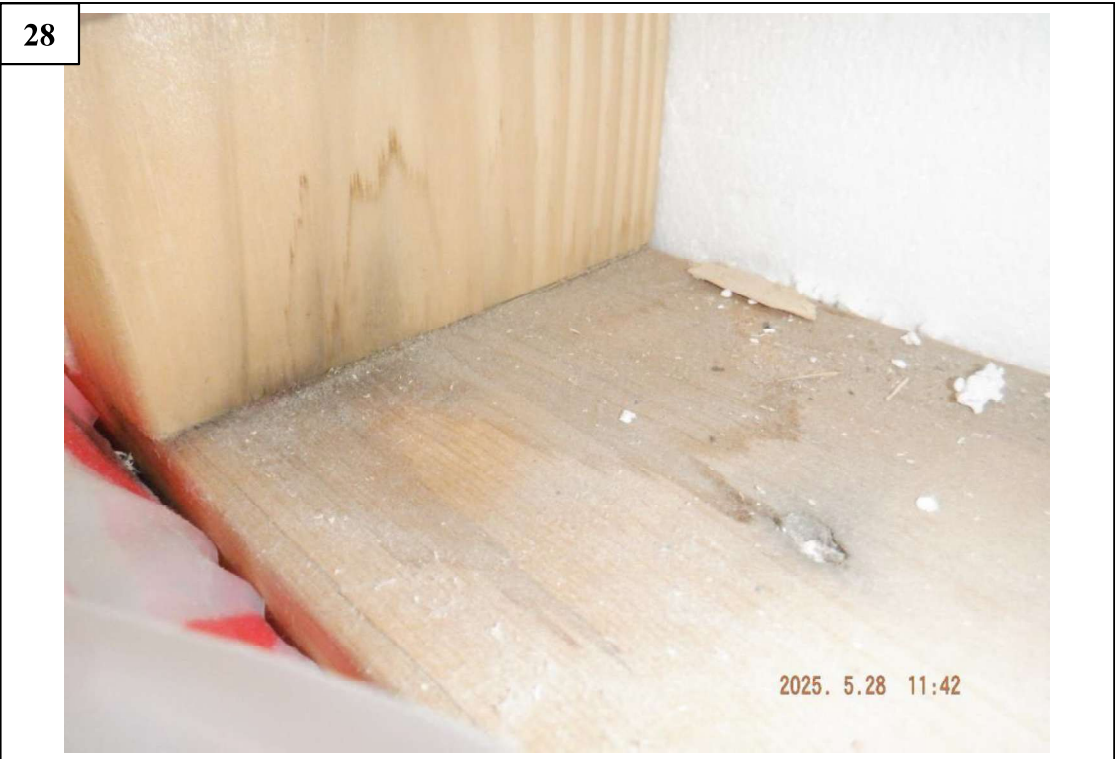
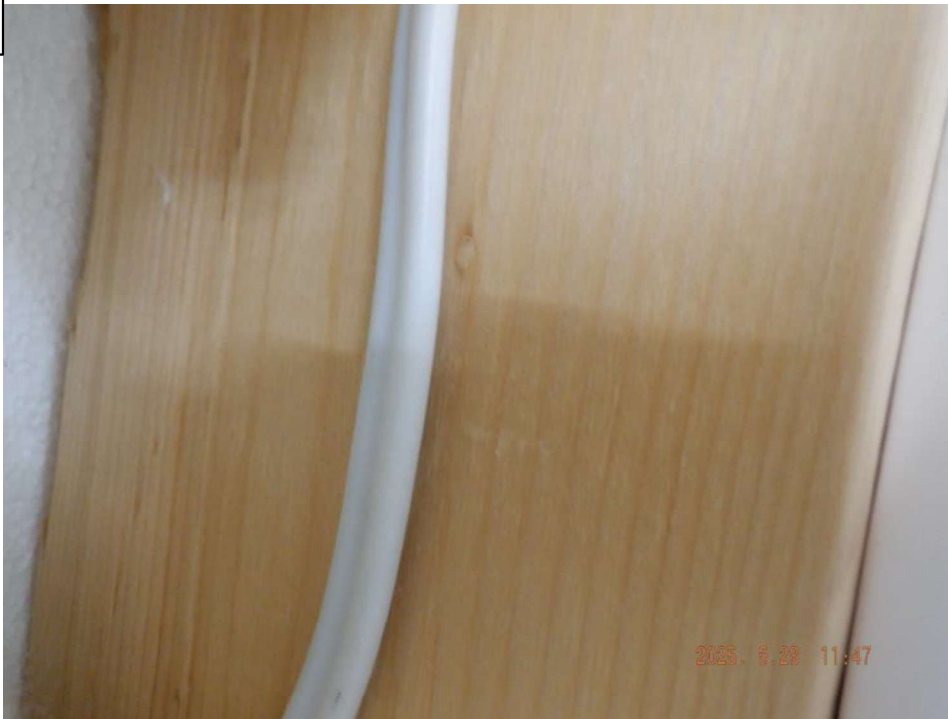
Présence d'eau à la base de certains murs extérieurs et apparition de moisissures à l'hiver 2025

**Photos n° 25 à 35 :** Selon les observations rapportées par Mme [REDACTED], de la glace et du givre sont apparus à la base du mur arrière durant l'hiver, notamment près de l'escalier (voir photo no 26) et dans les coins des murs. Ce phénomène ne s'est pas reproduit lors des pluies estivales, ce qui suggère une problématique liée à des conditions hivernales particulières, plutôt qu'à une infiltration d'eau.

Nous avons effectué des ouvertures dans le *pare-vapeur* afin d'examiner l'état des composantes internes du mur. Des signes d'altération liés à l'humidité ont été observés sur la *lisse basse* ainsi qu'à la base de certains *montants* de la charpente. Aucune trace d'écoulement ou de dégradation en provenance de la partie supérieure du mur n'a été relevée, ce qui laisse croire que la source de la problématique est localisée à la base du mur.

Par ailleurs, quelques traces noirâtres, s'apparentant à de la moisissure, ont été observées. Ces traces sont peu nombreuses et situées dans le garage, une pièce généralement peu fréquentée. Compte tenu de leur faible étendue et de leur emplacement, aucun prélèvement n'a été jugé nécessaire à des fins d'analyse. Nous recommandons néanmoins leur retrait à l'aide d'une méthode de sablage adaptée, conforme aux bonnes pratiques de décontamination<sup>10</sup> et de sécurité.

Lors de notre inspection visuelle, nous avons constaté que l'assemblage à la jonction de la fondation et de la charpente des murs extérieurs présente un *pont thermique* important. En effet, la jonction observée contrevient à l'article 9.25.2.3, paragraphe 1 du Code de construction. De plus, cet emplacement est exposé à des risques de dégradation mécanique, ce qui, selon le paragraphe 7 du même article, justifie qu'un matériau de protection y soit installé. Plus précisément concernant le *pont thermique* précédemment mentionné, le dessus de la fondation est exposé à l'air intérieur, sans protection par un matériau isolant ni *pare-vapeur*. L'absence de *pare-vapeur* constitue par ailleurs une non-conformité à l'article 9.25.4.1 du même code. Cette discontinuité dans l'enveloppe thermique et dans le *pare-vapeur* représente un point faible propice à la condensation en période de froid, ce qui explique la formation de givre observée.

L'ensemble des éléments observés – la formation localisée de givre en période hivernale, les altérations liées à l'humidité à la base du mur, ainsi que la non-conformité de l'assemblage par rapport aux plans et au Code de construction – permet de conclure que le problème découle principalement d'une discontinuité de l'enveloppe thermique et du *pare-vapeur* à la jonction de la charpente de bois et de la fondation. Ce défaut, combiné à l'absence de protection de l'isolant en mousse plastique, compromet à la fois la performance énergétique et la sécurité incendie tout en favorisant la formation de condensation.

Nous recommandons de procéder à la correction de l'assemblage au pourtour du garage, plus particulièrement à la jonction entre la fondation et la charpente des murs extérieurs, afin de remédier aux problématiques de condensation, d'humidité et de moisissure observées durant l'hiver.

Conformément à l'article 9.25.2.3, paragraphe 7, un matériau de protection résistant aux chocs doit être ajouté à la base du mur, sur toute la longueur des assemblages exposés, afin de prévenir les dégradations mécaniques. Ce même matériau installé devra assurer une protection résistante au feu conformément à l'article 9.10.17.10 du Code en vigueur.

Les traces suspectes s'apparentant à de la moisissure doivent être retirées à l'aide d'une méthode de sablage ou chimique, conformément aux bonnes pratiques de décontamination et aux normes de sécurité. Bien que leur ampleur soit limitée, il demeure essentiel d'assurer un environnement intérieur sain.

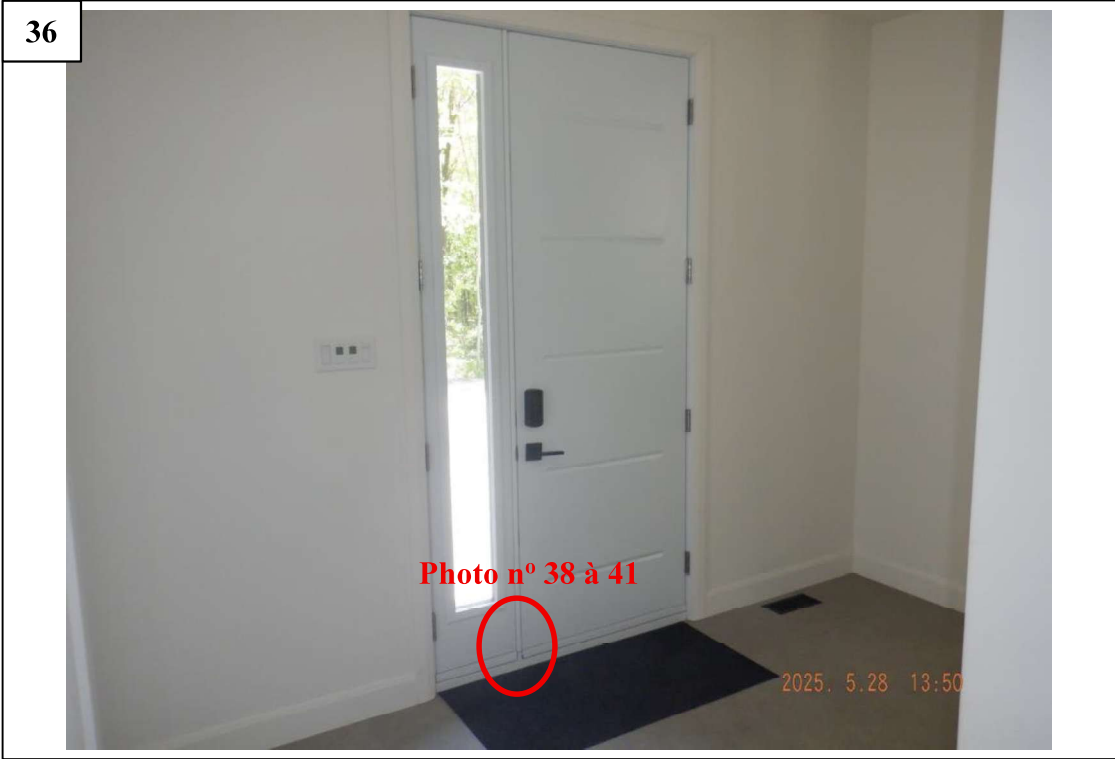
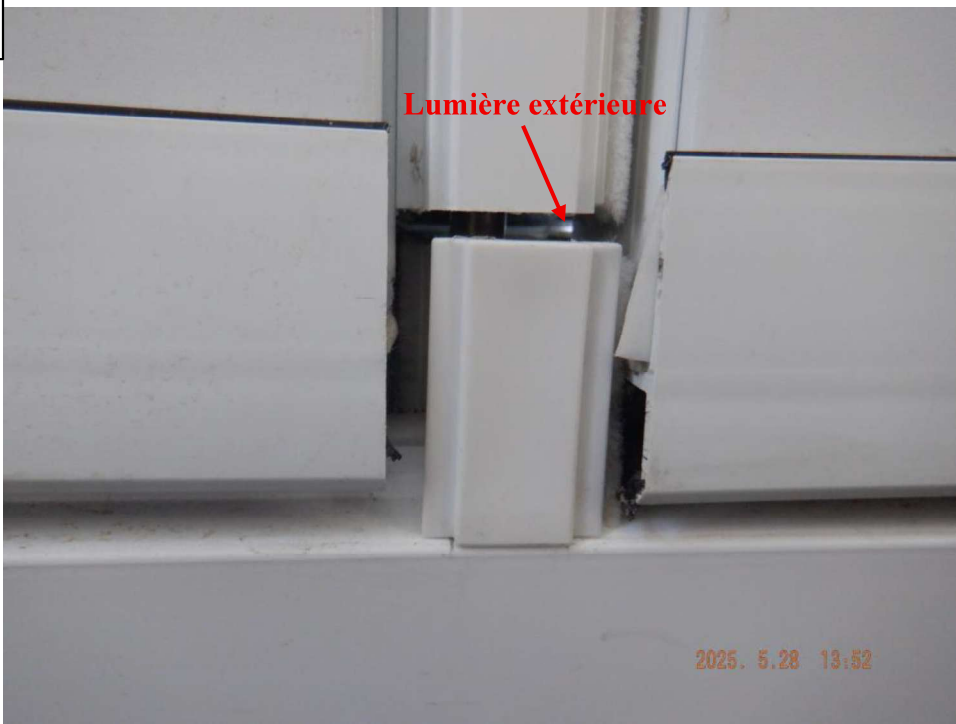
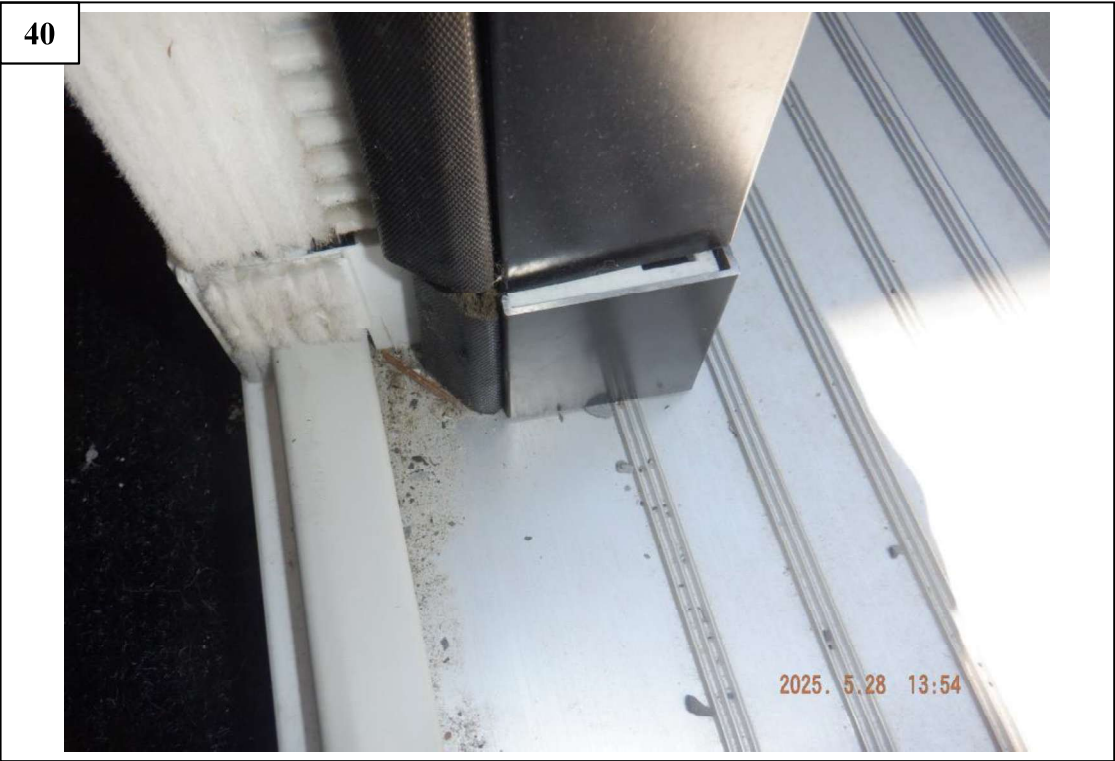
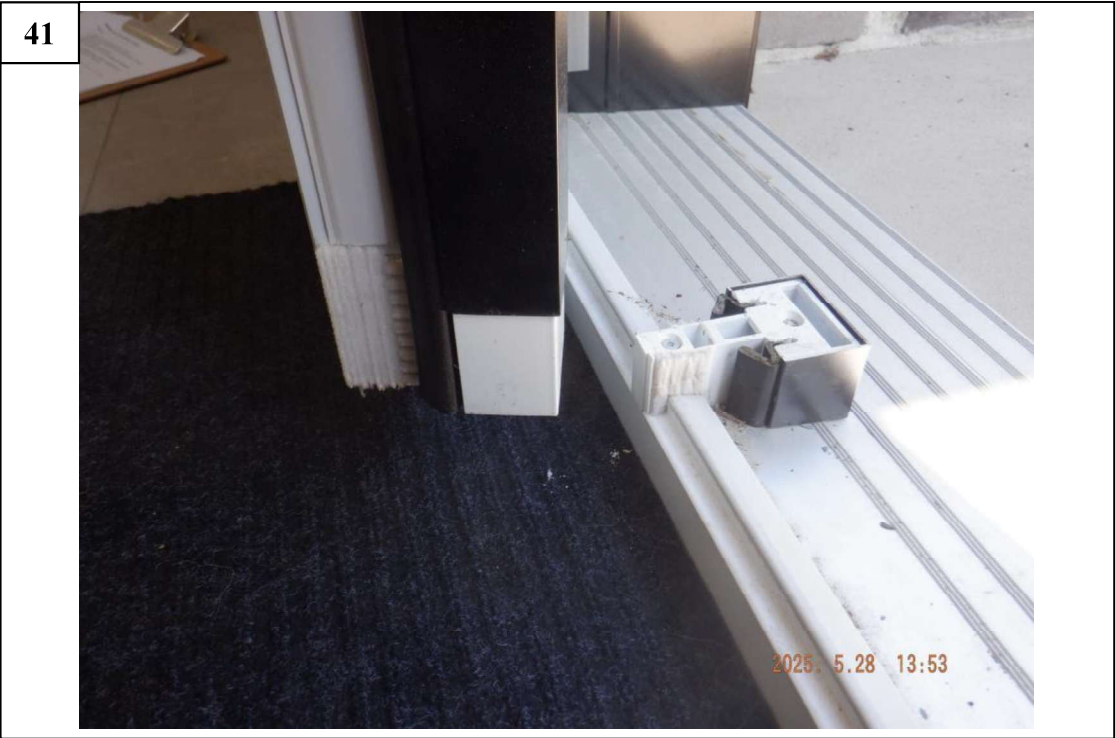
Entrée principale - Infiltration d'air entre la porte et l'imposte

**Photos n° 36 à 41** : Selon les déclarations de Mme [REDACTED], une importante infiltration d'air était perceptible à la base de la porte d'entrée principale dès l'arrivée des températures froides. Lors de notre inspection, nous avons constaté un mauvais ajustement entre la porte et le panneau latéral, laissant apparaître une ouverture visible pouvant voir à l'extérieur, ce qui ne répond pas aux exigences minimums dans l'industrie de la construction résidentielle du Québec<sup>13</sup>. Cette ouverture entraîne inévitablement une perte énergétique, nuit au confort thermique des occupants et est un risque de formation de condensation.

Par ailleurs, cette condition constitue une non-conformité aux exigences du Code de construction du Québec, notamment l'article 9.7.3.1. 1) c), qui stipule que l'installation des portes doit limiter les fuites d'air, et l'article 9.7.3.2., selon lequel le rendement global doit contribuer au confort des occupants.

L'infiltration d'air observée à la base de la porte d'entrée principale est attribuable à un défaut d'ajustement entre la porte et le panneau latéral, combiné à l'absence de *coupe-brise* ou de dispositif d'étanchéité. Cette condition constitue une non-conformité au Code de construction du Québec 2015.

Nous recommandons de corriger l'infiltration d'air observée à la base de la porte d'entrée principale, plus précisément à la jonction entre le battant et le panneau latéral, afin d'assurer une étanchéité conforme aux exigences du Code de construction du Québec et aux standards de confort thermique.

Une fois les travaux terminés, s'assurer que l'ouverture corrigée limite efficacement les fuites d'air et qu'aucune lumière extérieure n'est visible à la jonction, conformément à l'article 9.7.3.2. du Code, qui exige un rendement global contribuant au confort des occupants. Il peut être envisager d'effectuer un test de boucane à la fin des travaux afin de vérifier tout excès de fuite d'air, si les conditions climatiques le permettent.

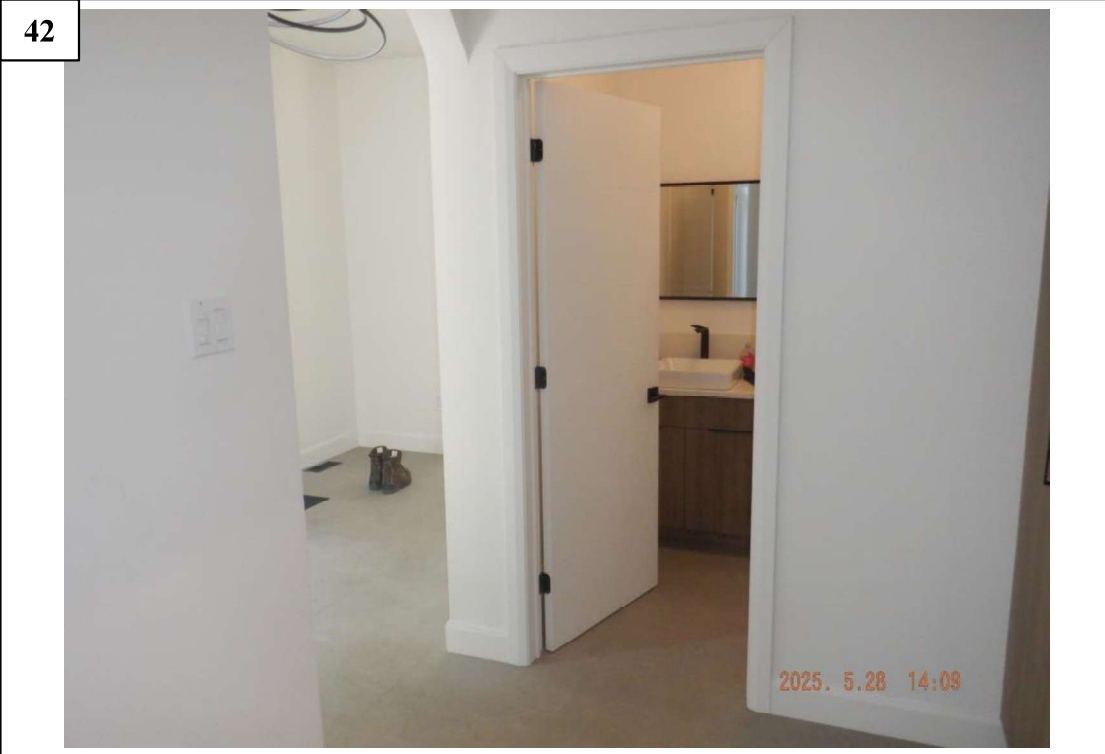
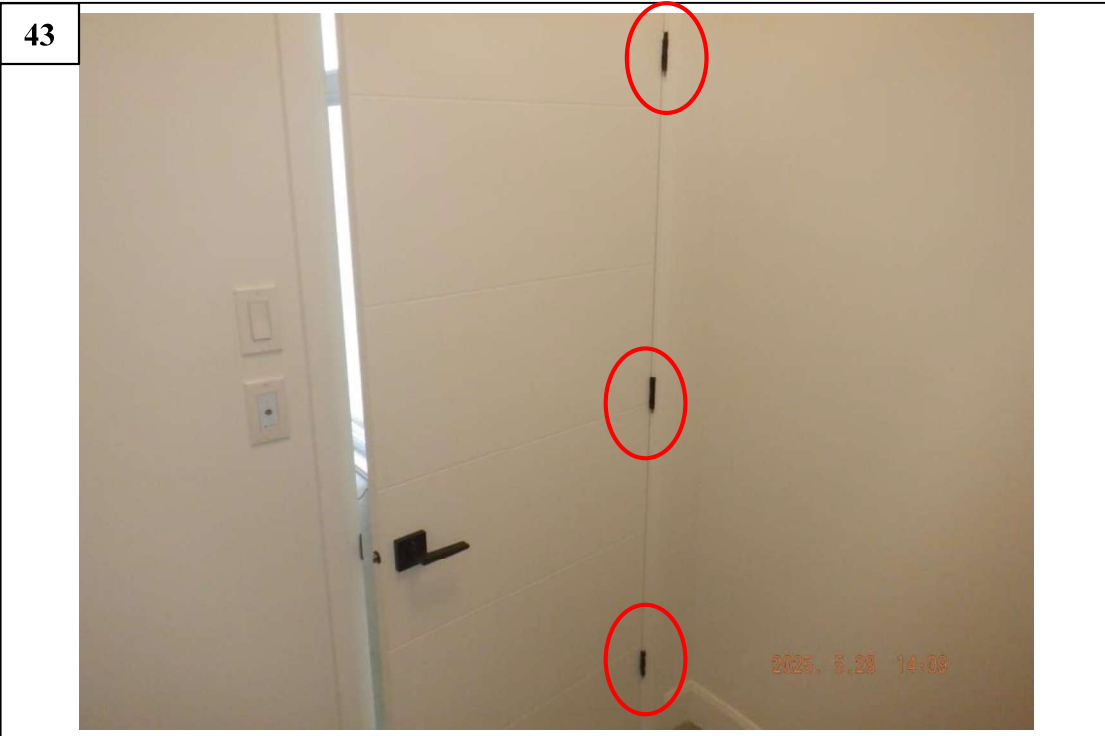
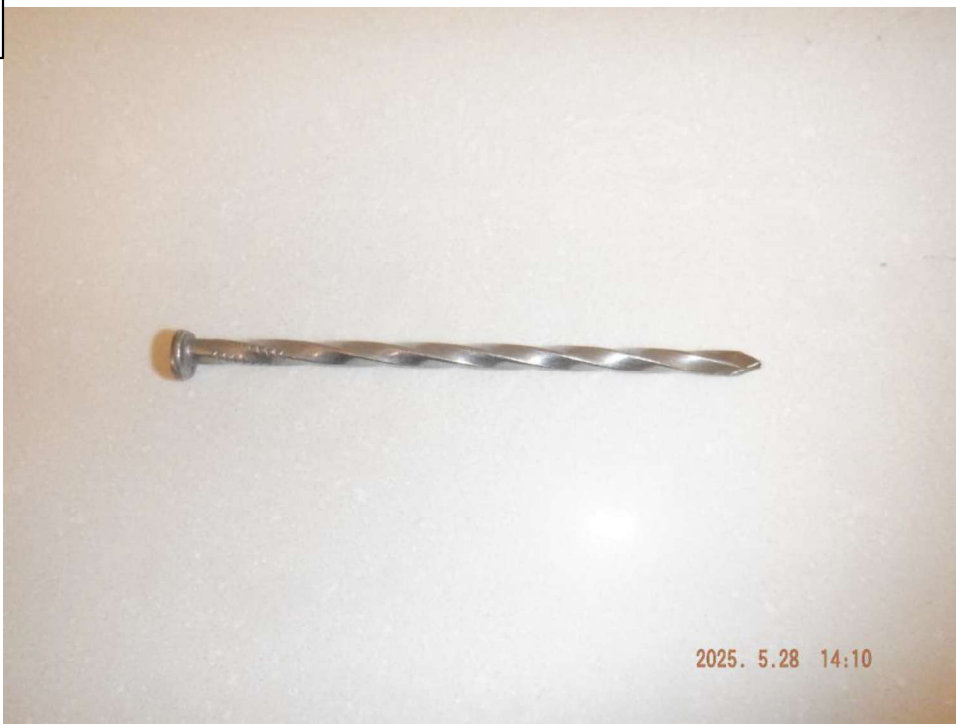
## Salle d'eau du rez-de-chaussée : défauts d'installation de la porte

**Photos n° 42 à 45** : Lors de notre inspection, nous avons constaté que la porte de la salle d'eau située au rez-de-chaussée présente des défauts d'installation. Les *goupilles* des trois pentures ont été remplacées par des clous vrillés. Cette modification de fortune compromet la fonctionnalité de la porte : celle-ci présente des points de coincement lors de sa rotation. Cette installation nuit à la fluidité du mouvement de la porte et témoignent d'une pose négligée.
