# EXPERTISE LÉGALE

507-1184, rue Ernest-Lacasse  
Lévis (Québec)  
G6W 0V9

## d'expertise légale

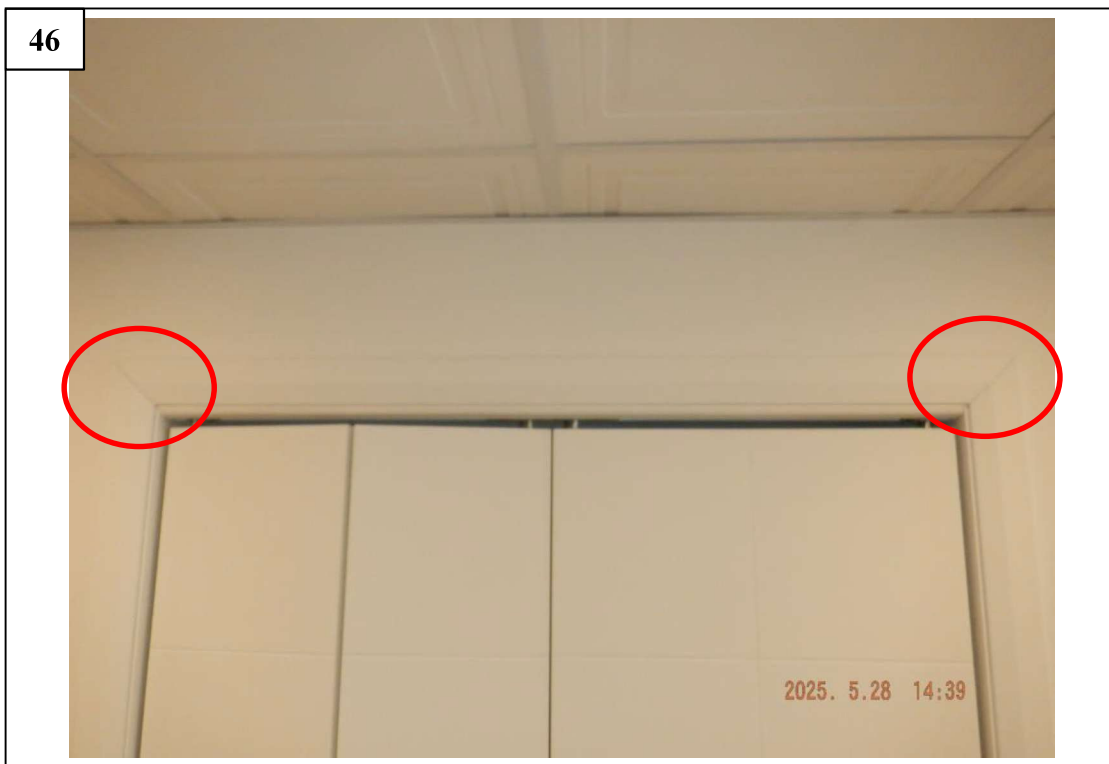
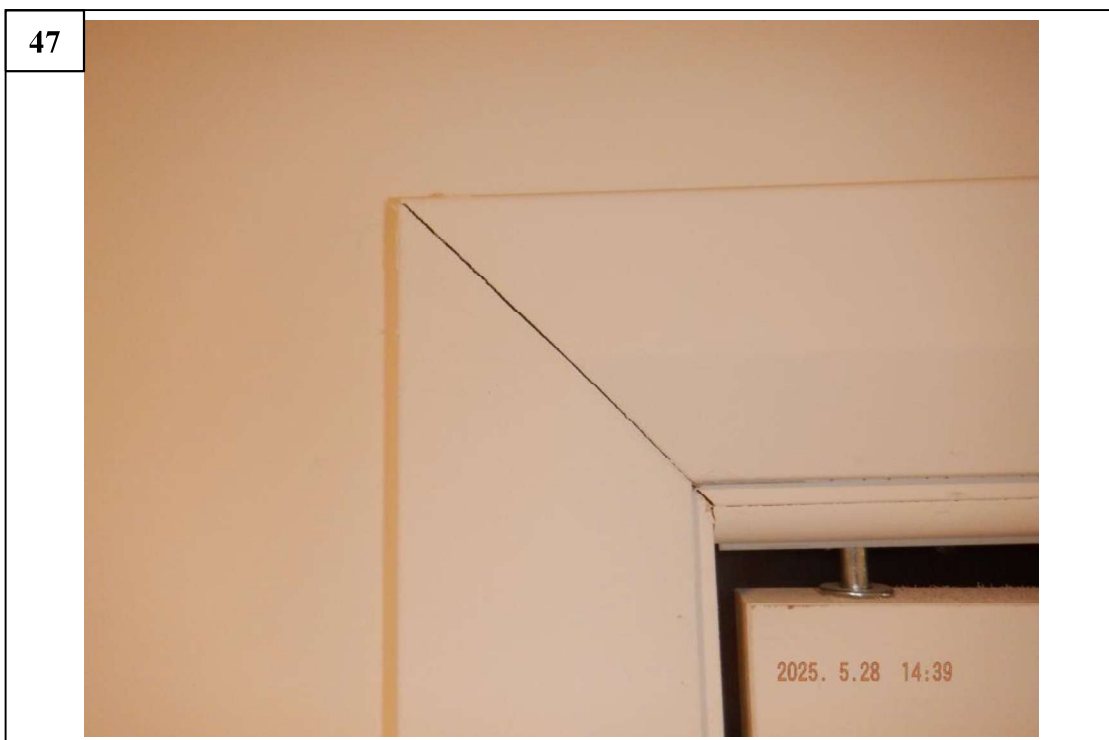
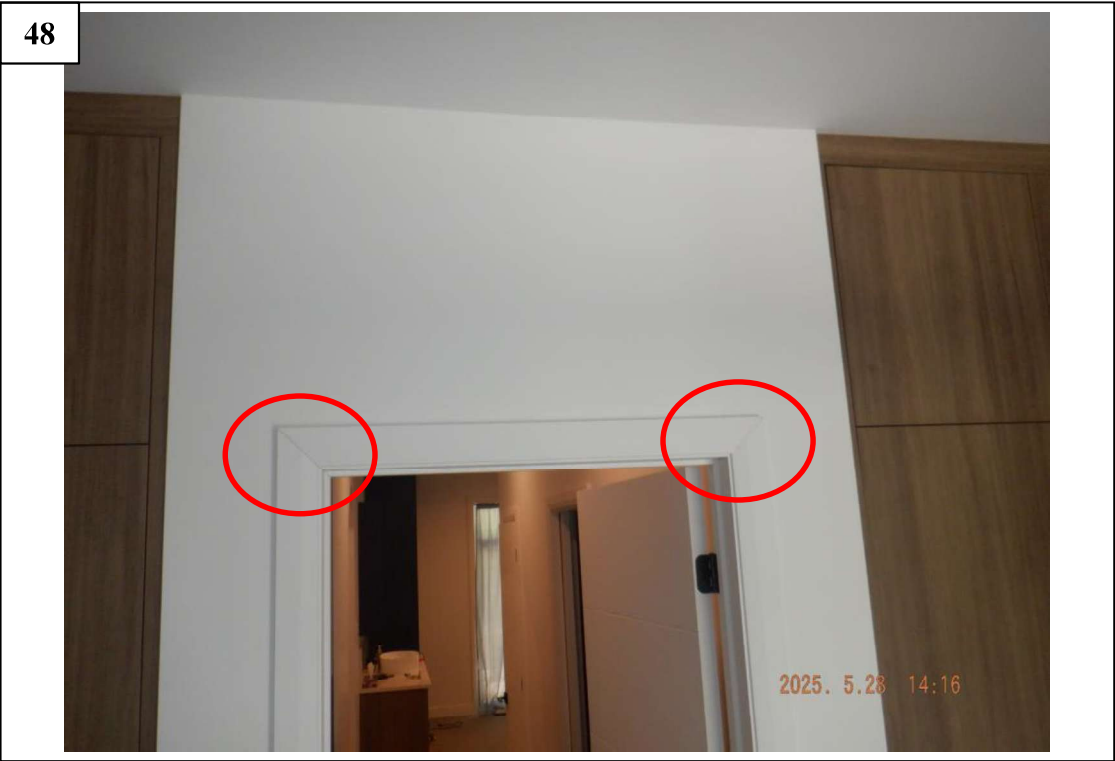
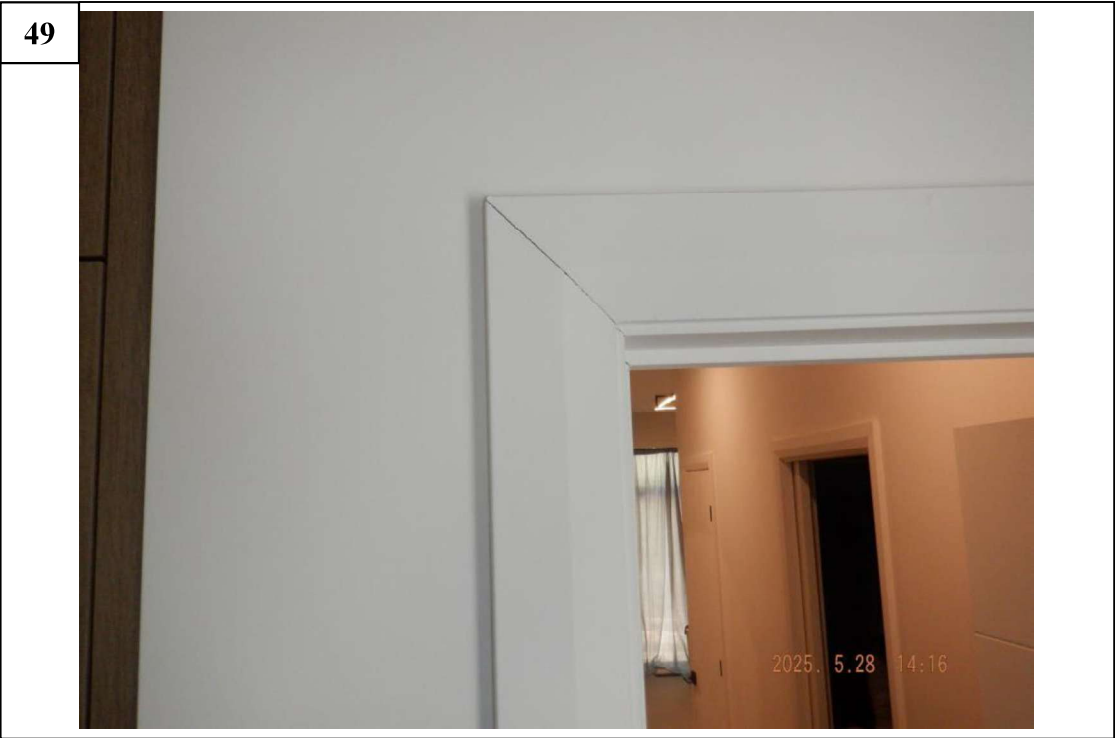
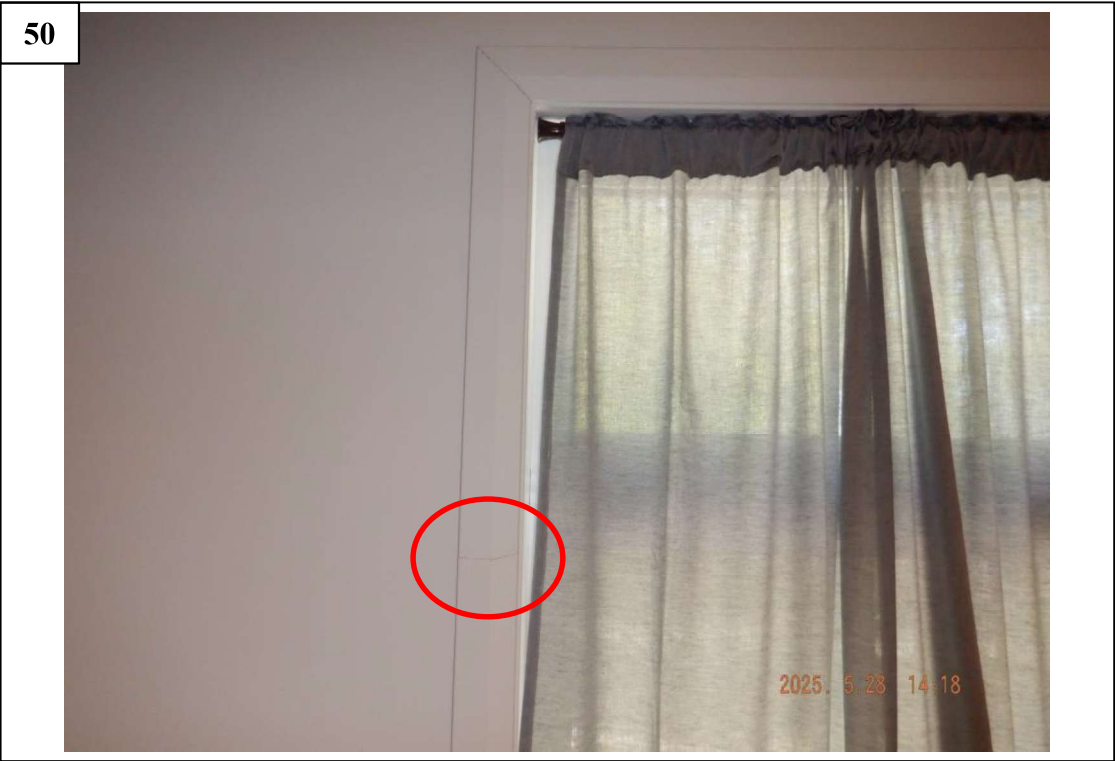
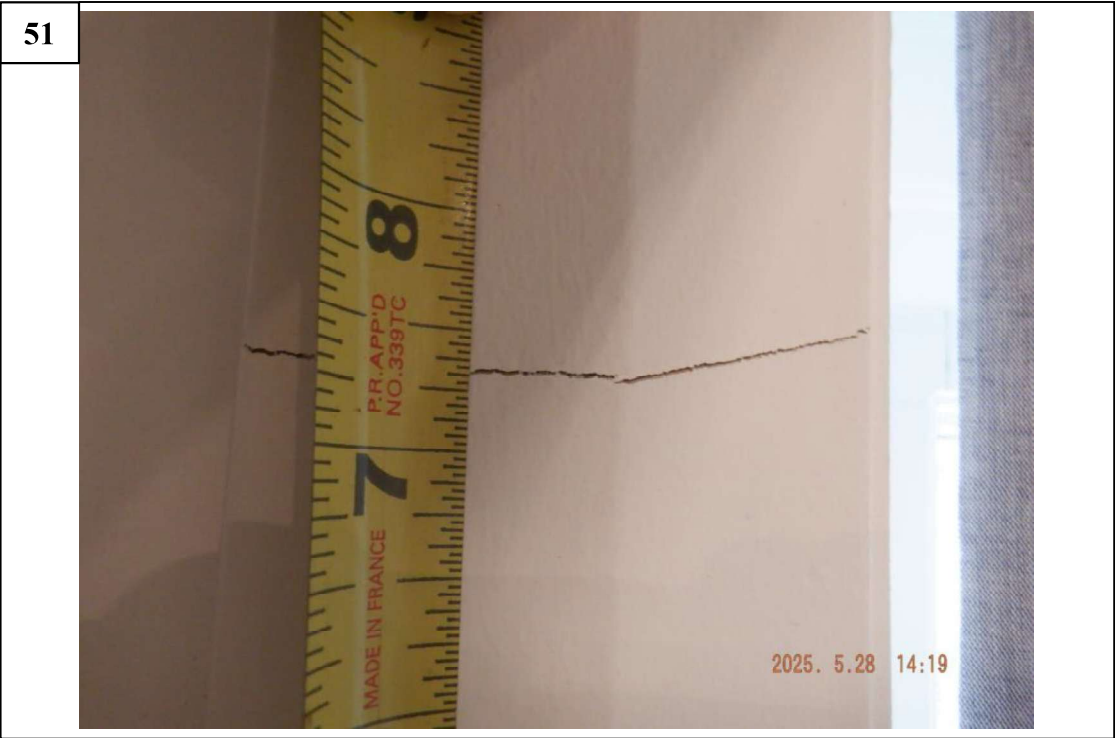
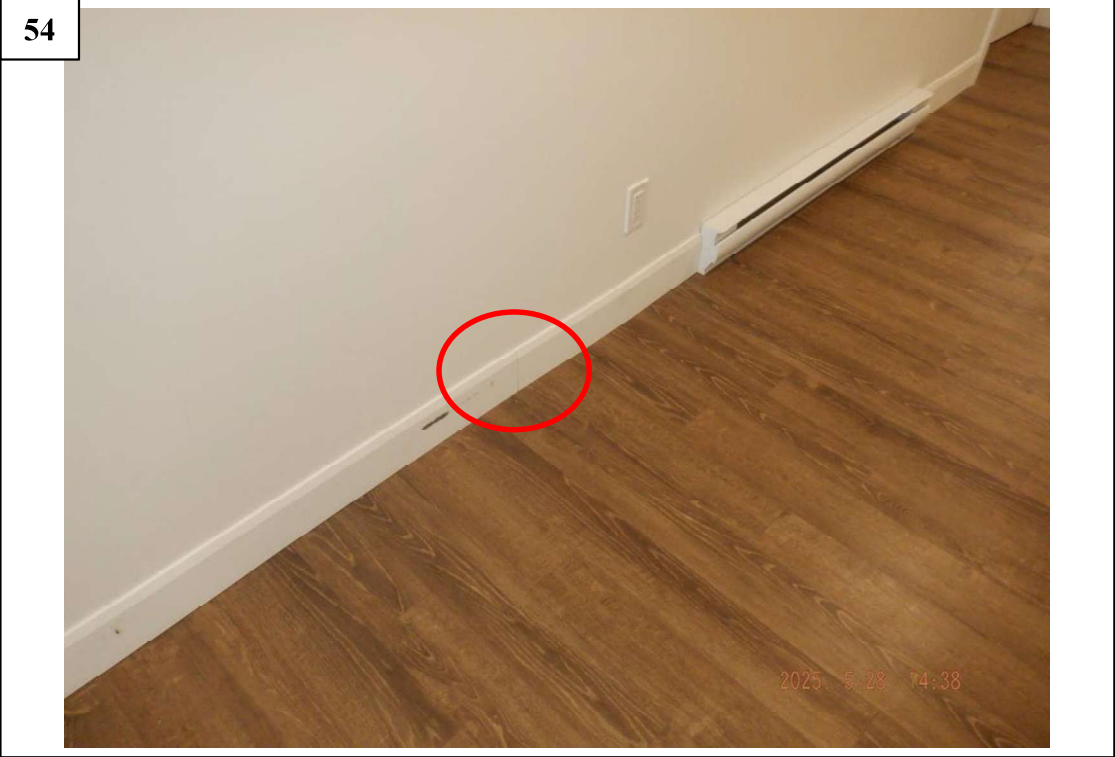
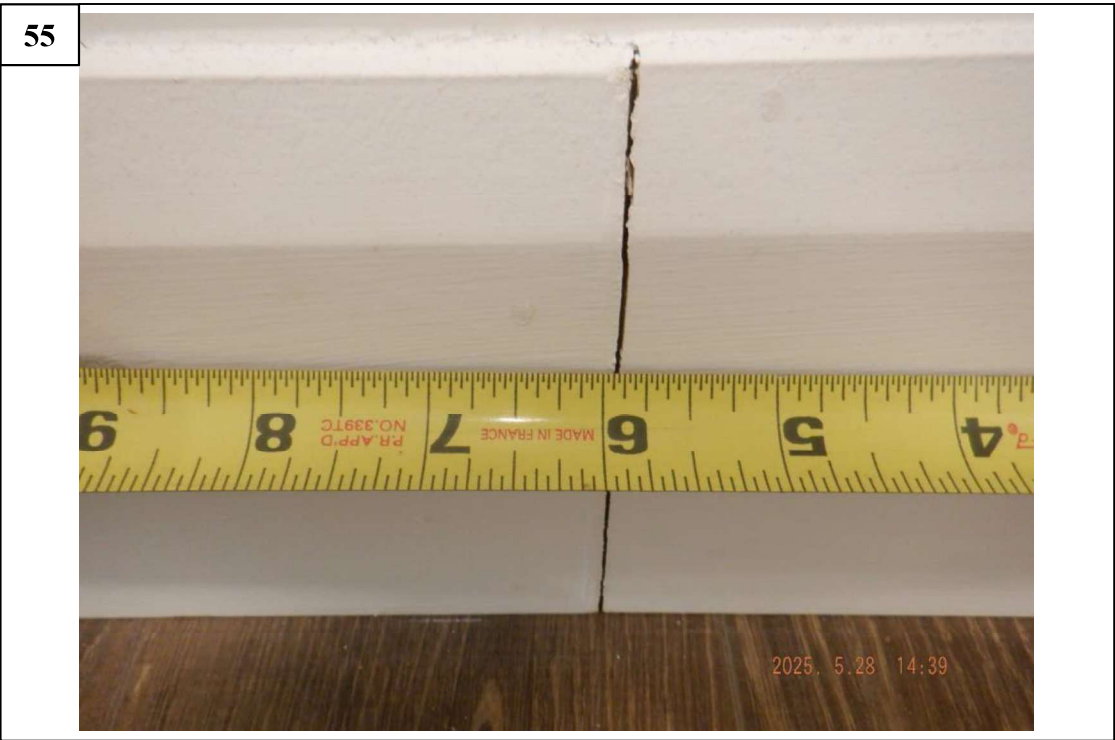
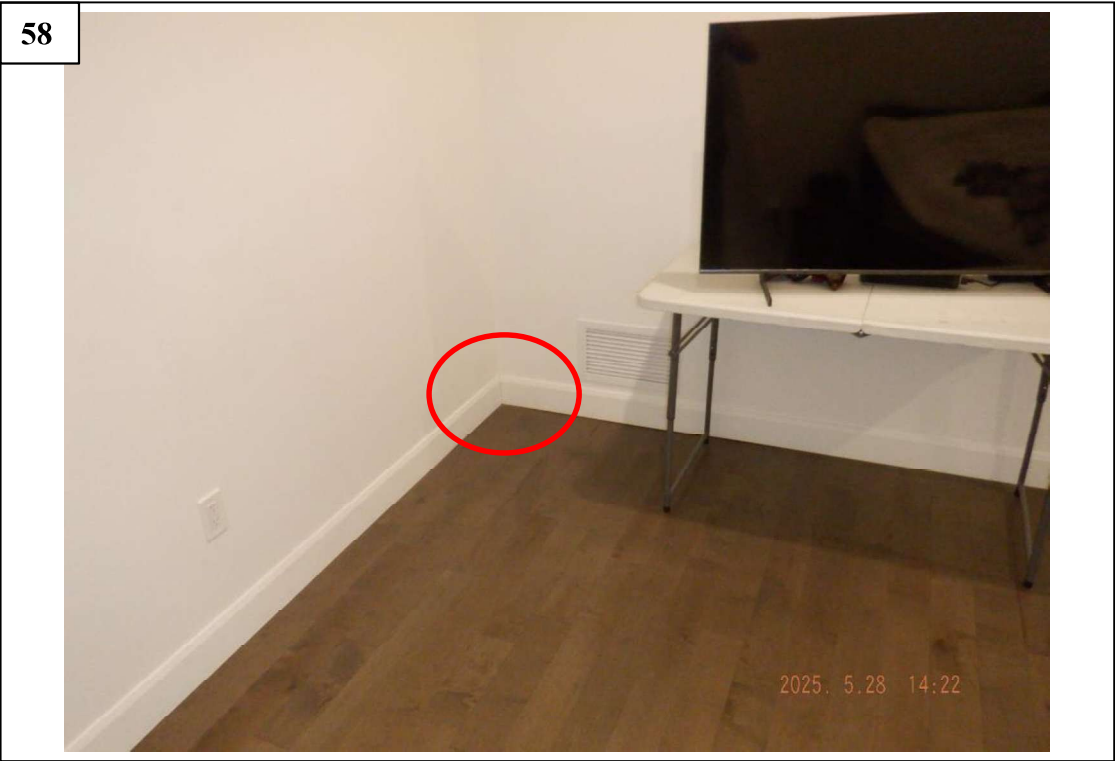
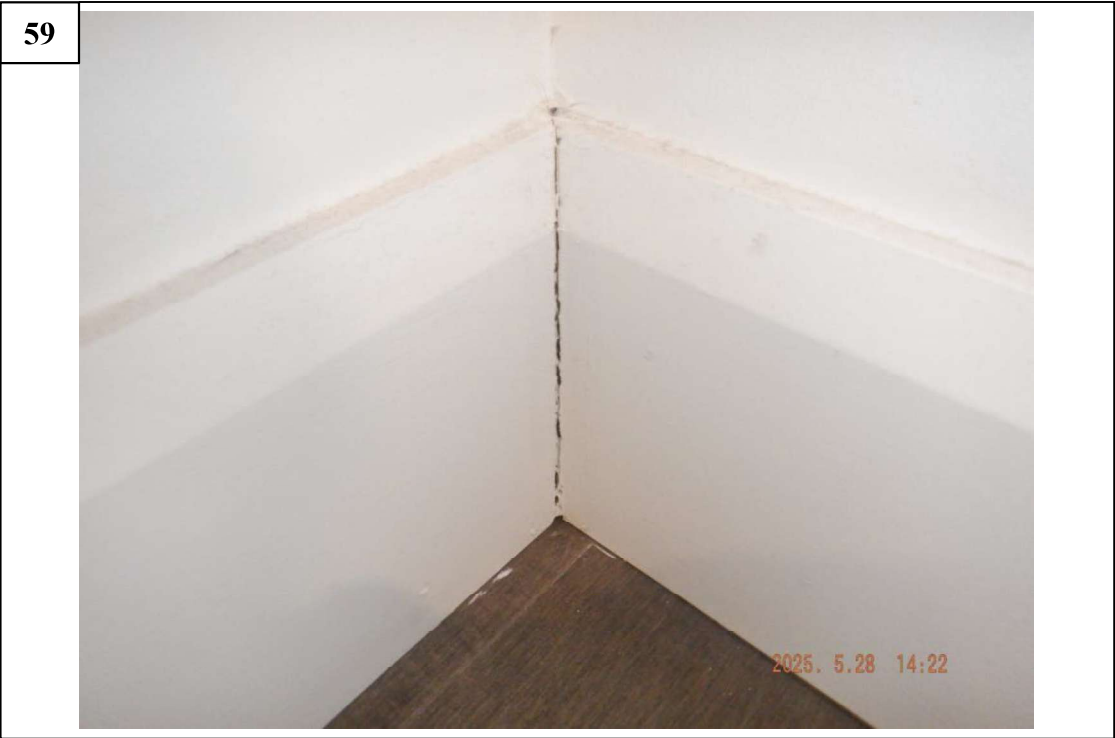
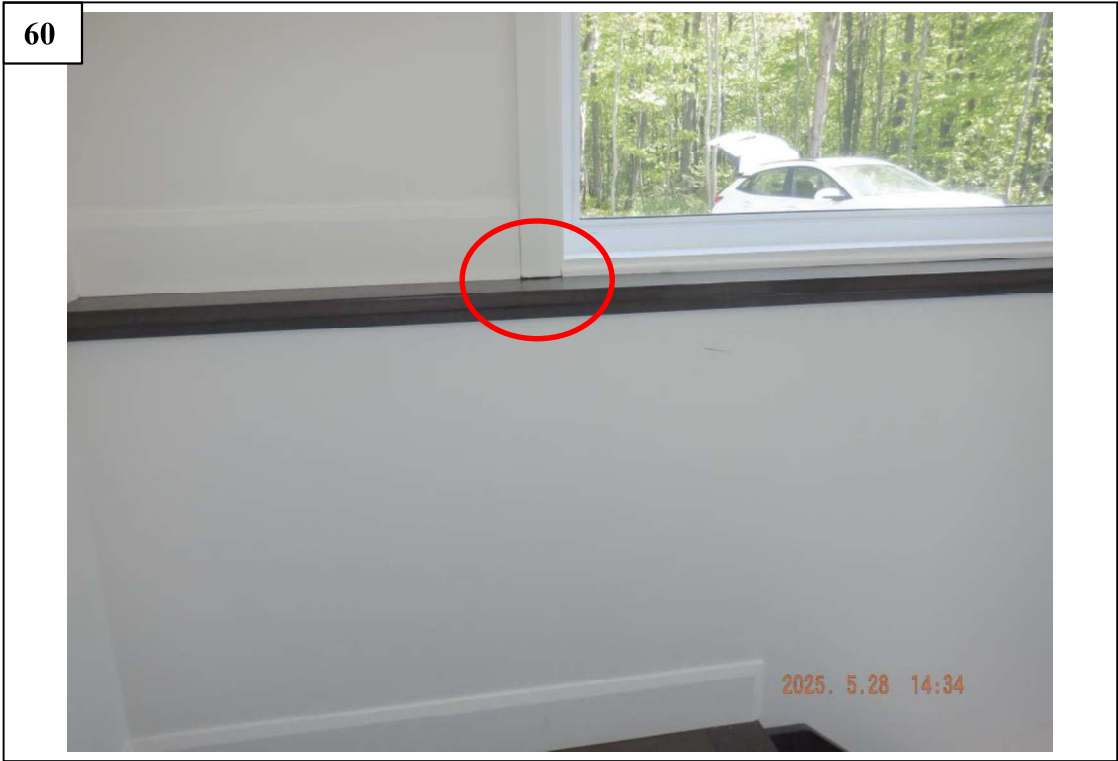
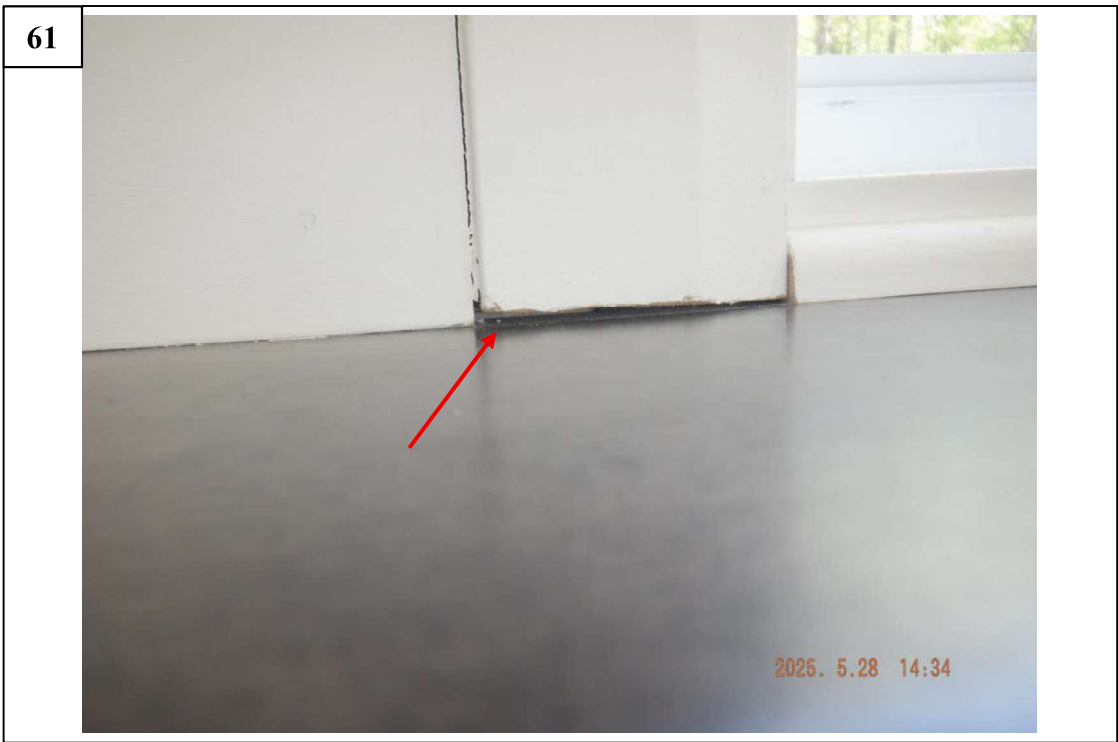
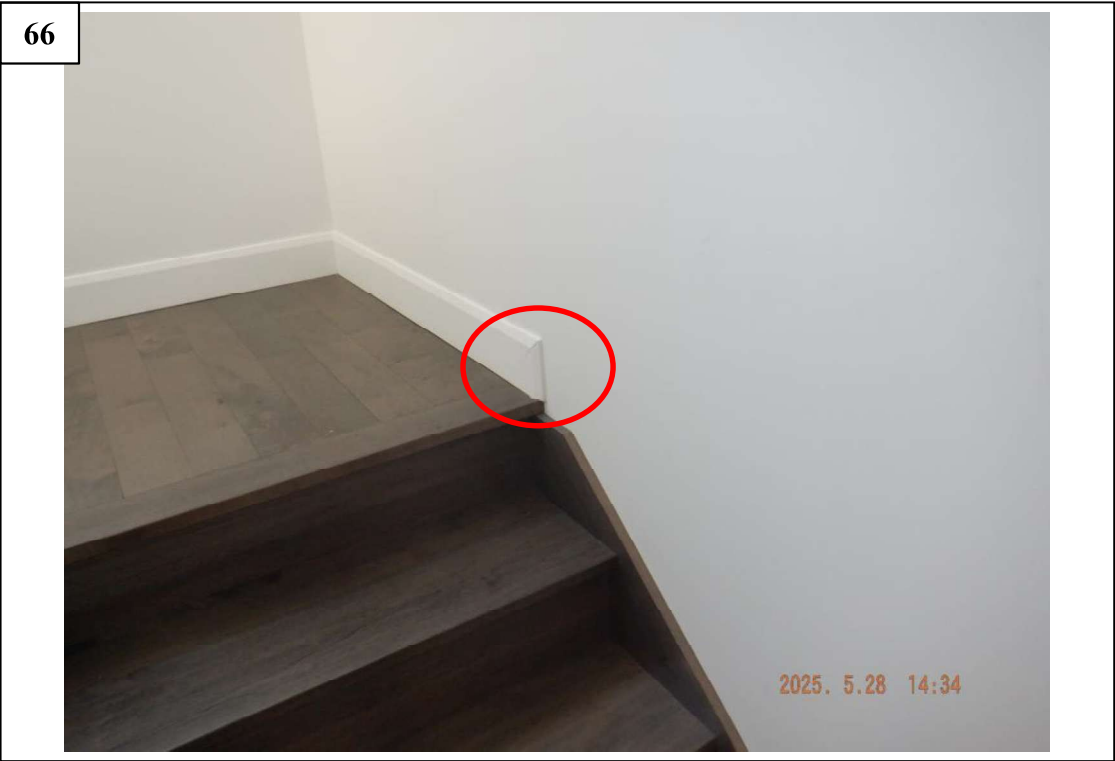
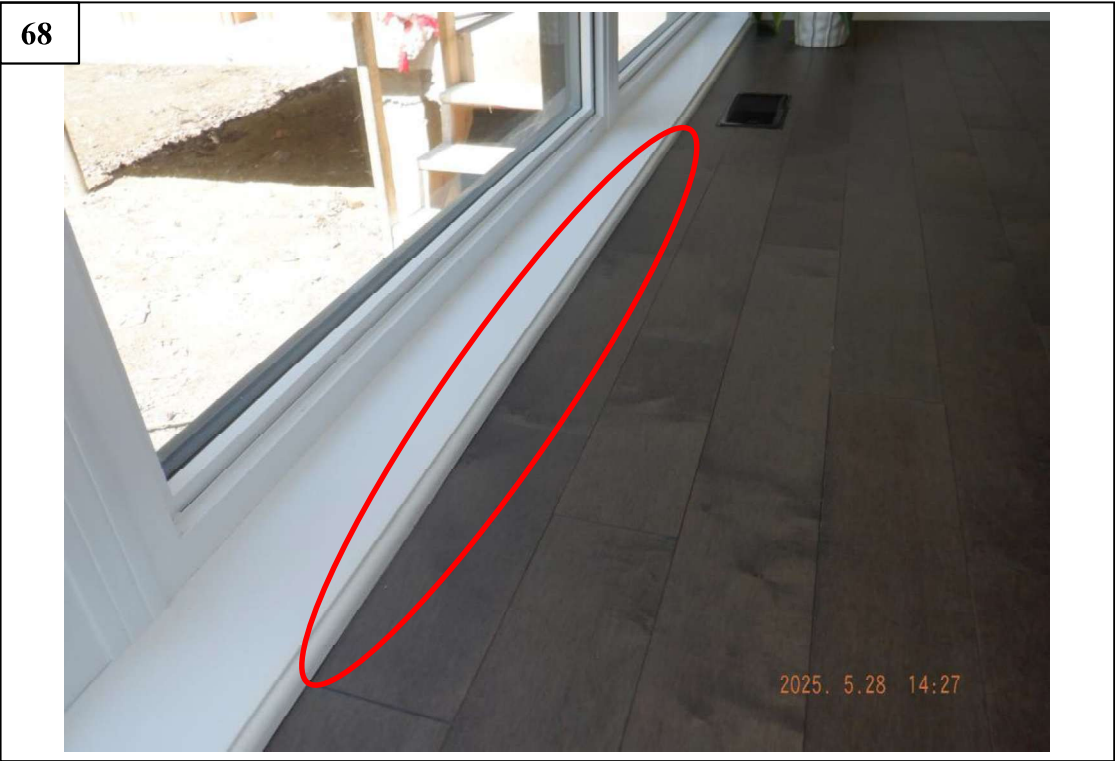
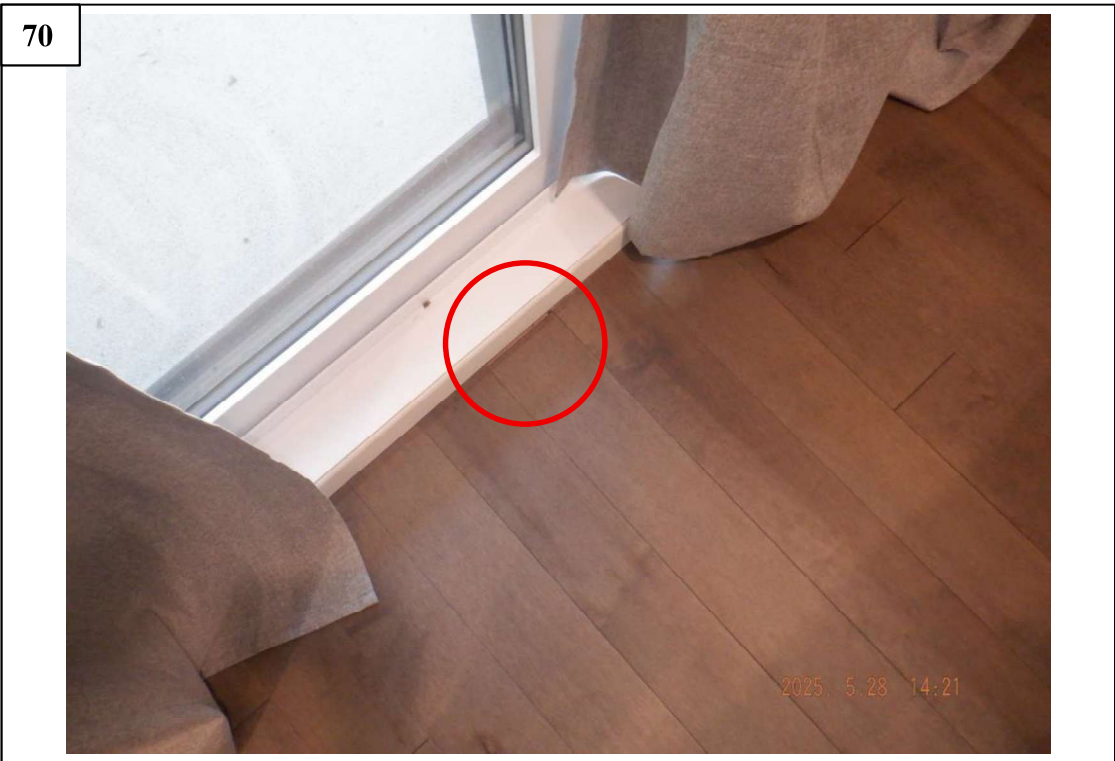
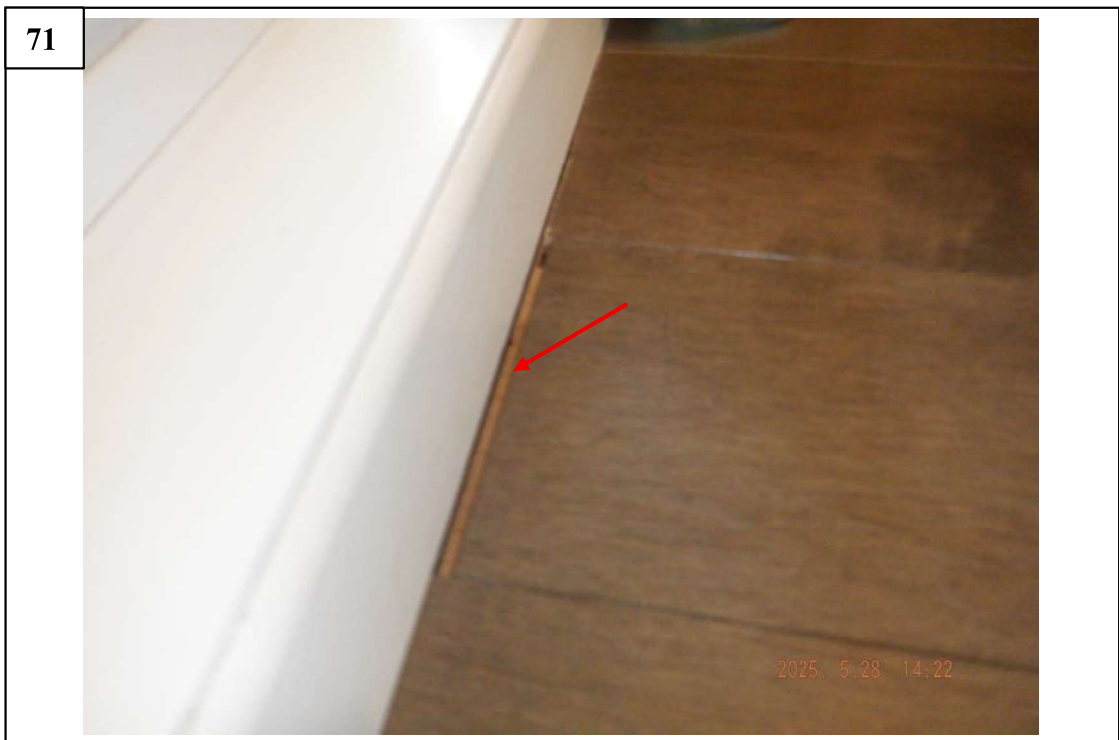
Ensemble du bâtiment : nombreux défauts de finition au niveau des *chambranles* et des *plinthes*

**Photos n° 46 à 73** : Des irrégularités de finition ont été constatées au niveau des *plinthes* et des *chambranles* dans la majorité des pièces de la résidence. Parmi les défauts relevés, on note des coins non joints, des clous apparents, des espaces entre les éléments de finition ainsi que des découpes inégales. Dans plusieurs cas, les jeux observés dépassent la tolérance généralement admise de 1/16 pouce dans l'industrie de la construction résidentielle<sup>15</sup>. Par ailleurs, l'ensemble de ces défauts sont visibles à une distance d'observation normale, sous un éclairage naturel.

La fréquence et la visibilité des défauts de finition observés aux plinthes et chambranles, tels que les coins non joints, les clous apparents, les jeux excessifs et les découpes irrégulières, indiquent une exécution qui ne correspond pas aux standards généralement reconnus dans l'industrie de la construction résidentielle. De plus, nous avons remarqué que l'extrémité de certains revêtements de plancher, notamment au bois franc et à la céramique, laisse visibles des jonctions qui sont habituellement cachées par les éléments de finition.

Nous recommandons de corriger les défauts de finition observés au niveau des *chambranles* et des *plinthes* dans l'ensemble de la résidence, de manière à atteindre une qualité conforme aux standards généralement reconnus dans l'industrie de la construction résidentielle au Québec.

Effectuer une inspection détaillée de l'ensemble des *chambranles* et des *plinthes* afin d'identifier tous les défauts visibles à distance normale sous un éclairage naturel, incluant :

Procéder à la réparation ou au remplacement des éléments présentant un défaut, en s'assurant que les joints soient serrés, les clous dissimulés et bouchés adéquatement, et que les ajustements soient faits avec soin afin de respecter une tolérance maximale de 1/16 pouce entre les éléments.

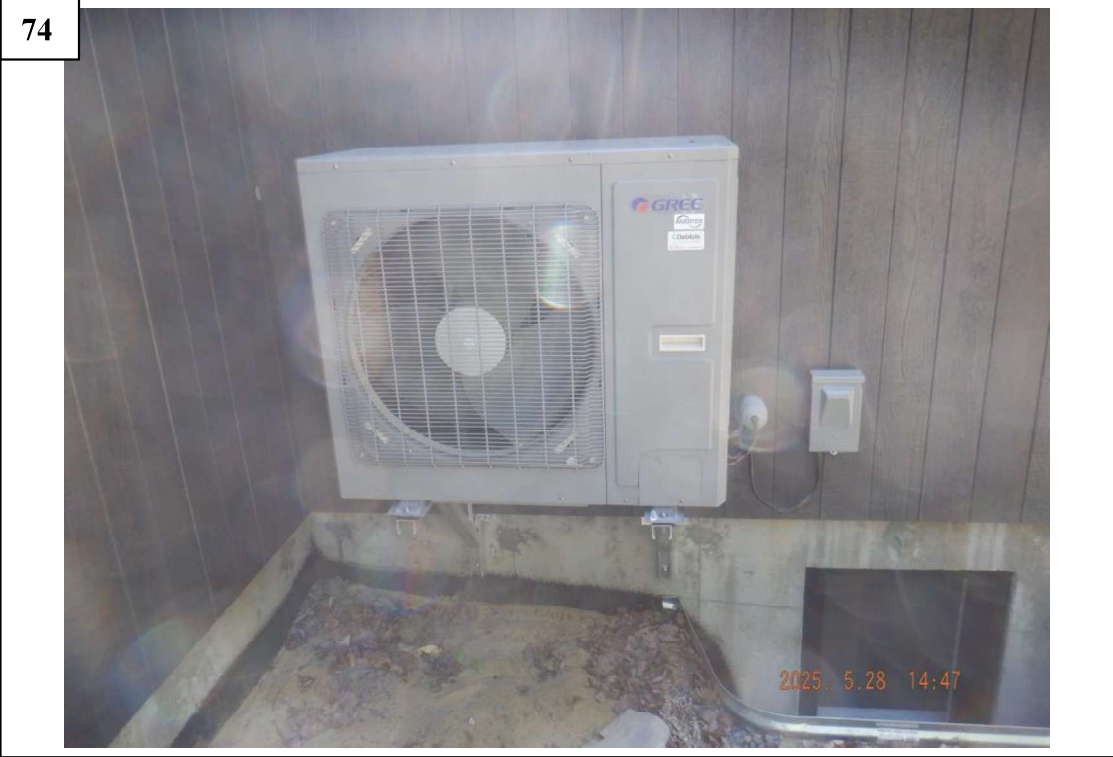
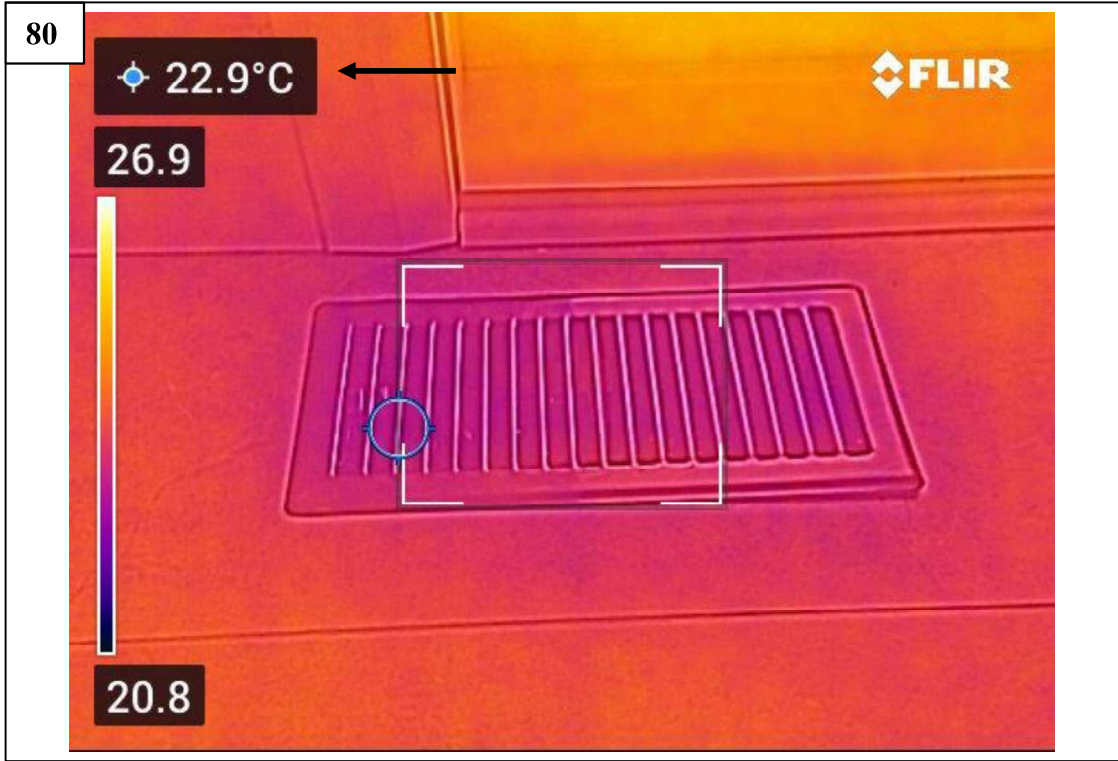
Thermopompe : défectuosité de l'unité extérieure de la thermopompe centrale

La thermopompe ne semble pas être en état de fonctionnement, ce qui empêche le maintien d'un environnement intérieur confortable. Compte tenu des températures déjà élevées observées à l'intérieur de la résidence et du risque accru lors d'épisodes de chaleur, nous recommandons qu'un professionnel qualifié intervienne rapidement pour diagnostiquer et corriger le problème. L'absence de climatisation fonctionnelle dans un contexte de chaleur estivale, combinée à des conditions propices à l'accumulation thermique, représente une situation préoccupante, tant pour le confort que pour la santé des occupants.

Nous recommandons de faire appel à un spécialiste en climatisation afin de procéder à une analyse approfondie visant à identifier la ou les causes du dysfonctionnement de l'unité extérieure. Ensuite, procéder aux travaux nécessaires à sa mise en fonction.

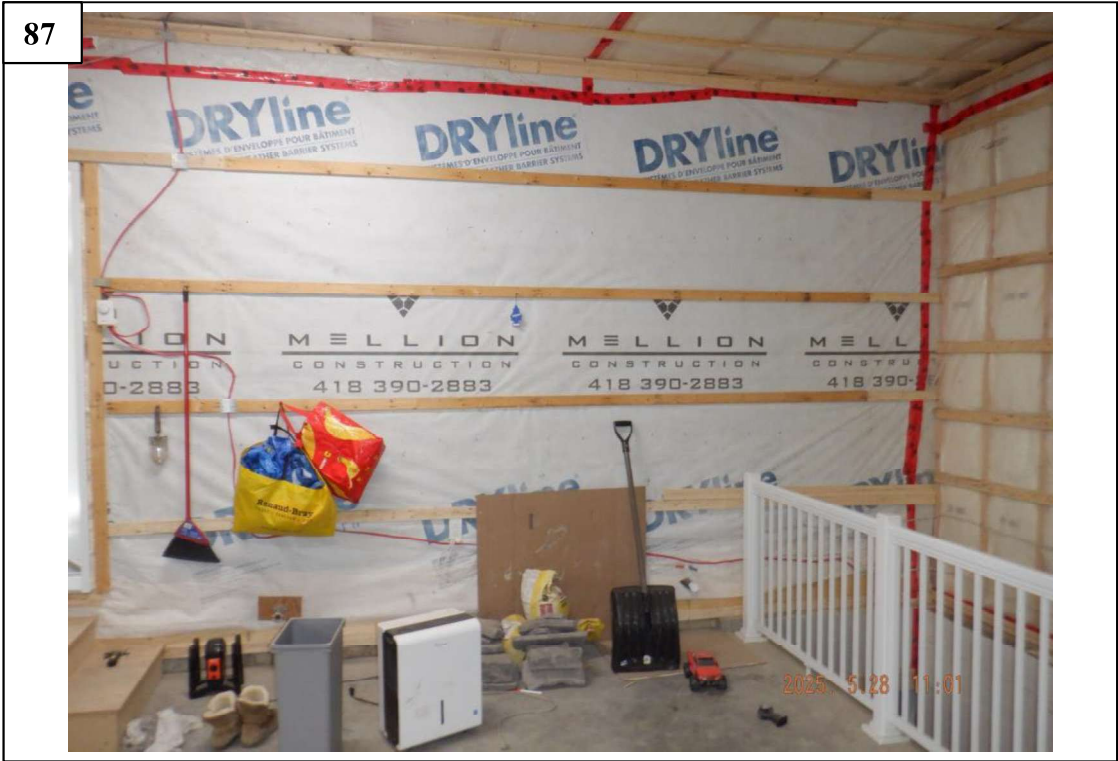
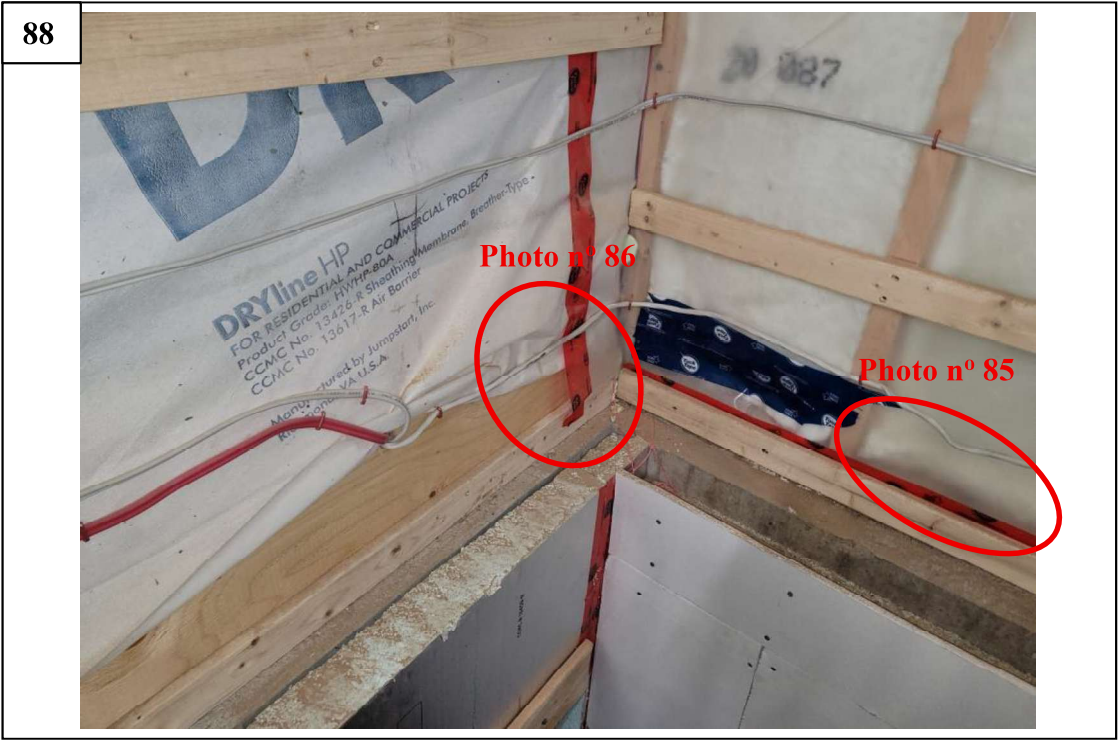
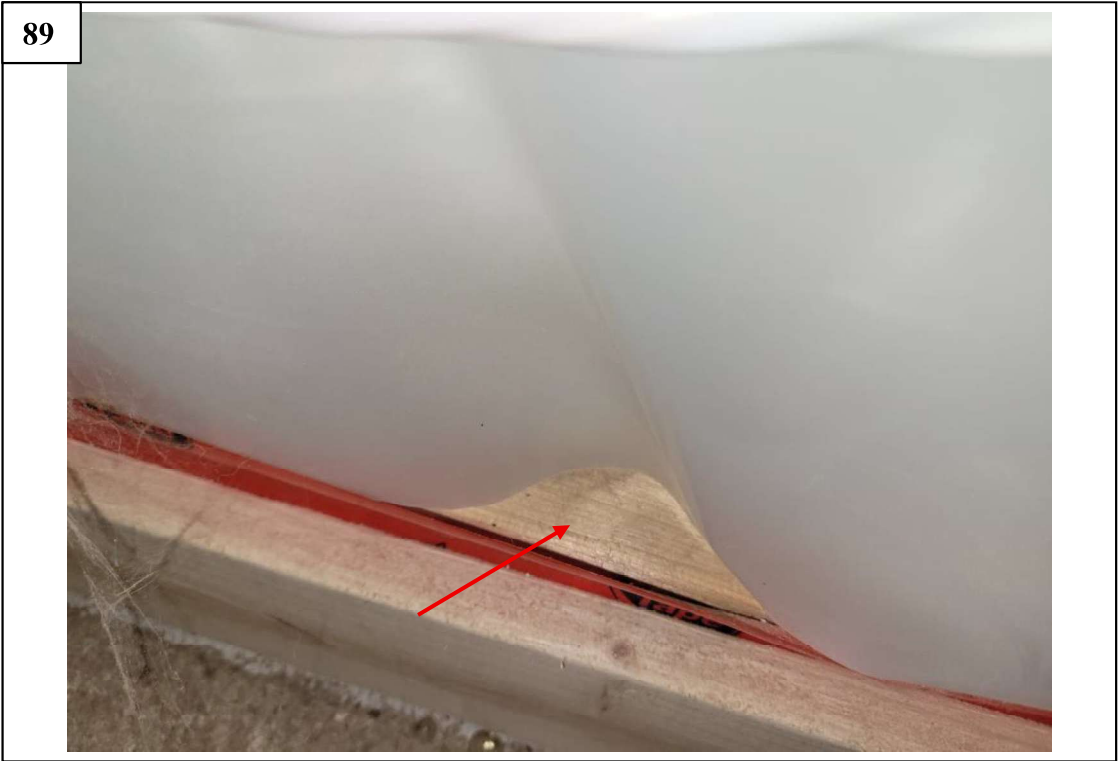
Garage : Séparation du garage non étanche à l'air

Les ouvertures observées dans les systèmes d'étanchéité à l'air, tant au niveau du mur séparateur entre le garage et la résidence que dans les murs extérieurs, constituent des non-conformités au Code de construction du Québec 2015. Ces déficiences augmentent les risques d'infiltration de gaz nocifs dans les espaces habitables et favorisent la formation de condensation dans les parois, pouvant entraîner des dommages aux matériaux et la prolifération de moisissures.
