# EXPERTISE LÉGALE

507-1184, rue Ernest-Lacasse  
Lévis (Québec)  
G6W 0V9

## d'expertise légale

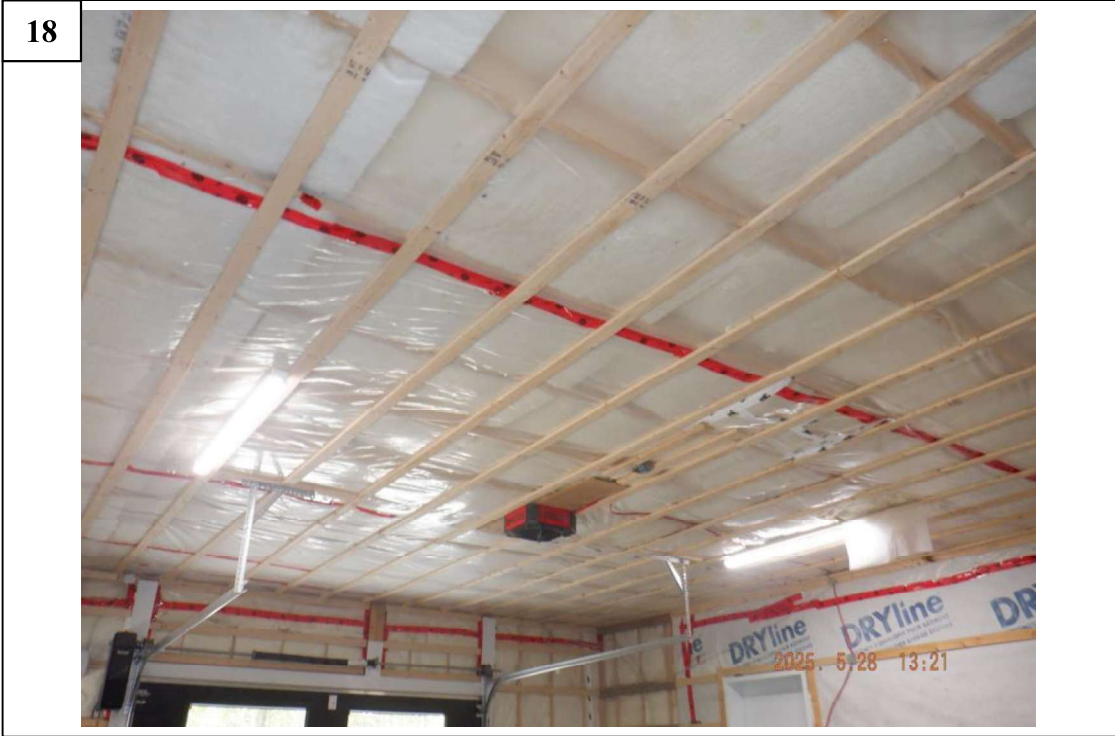
Garage - Isolation incomplète de l'entretoit

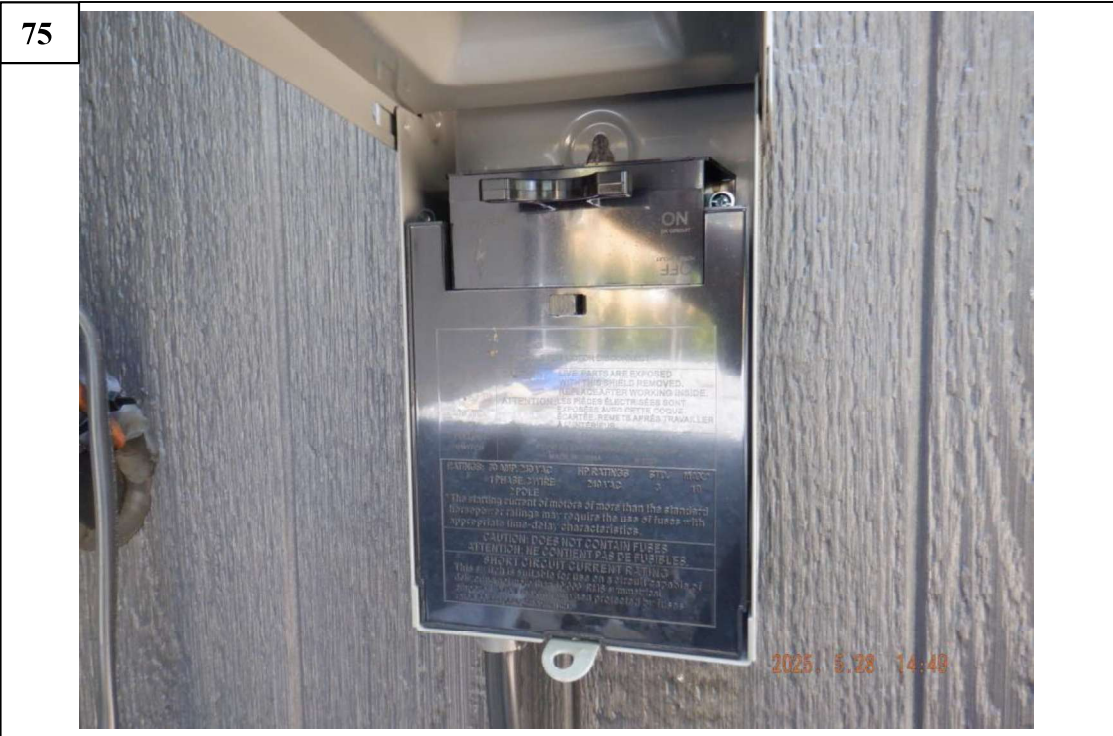
Thermopompe : défectuosité de l'unité extérieure de la thermopompe centrale

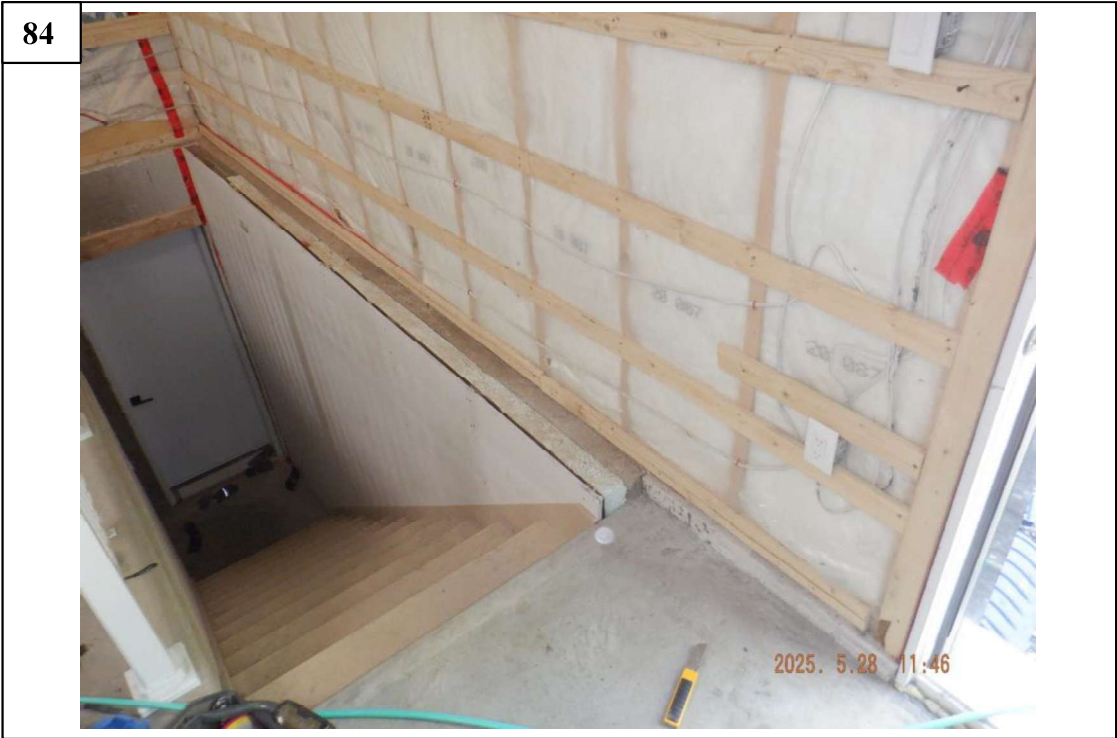
**Garage : Absence de main-courante**

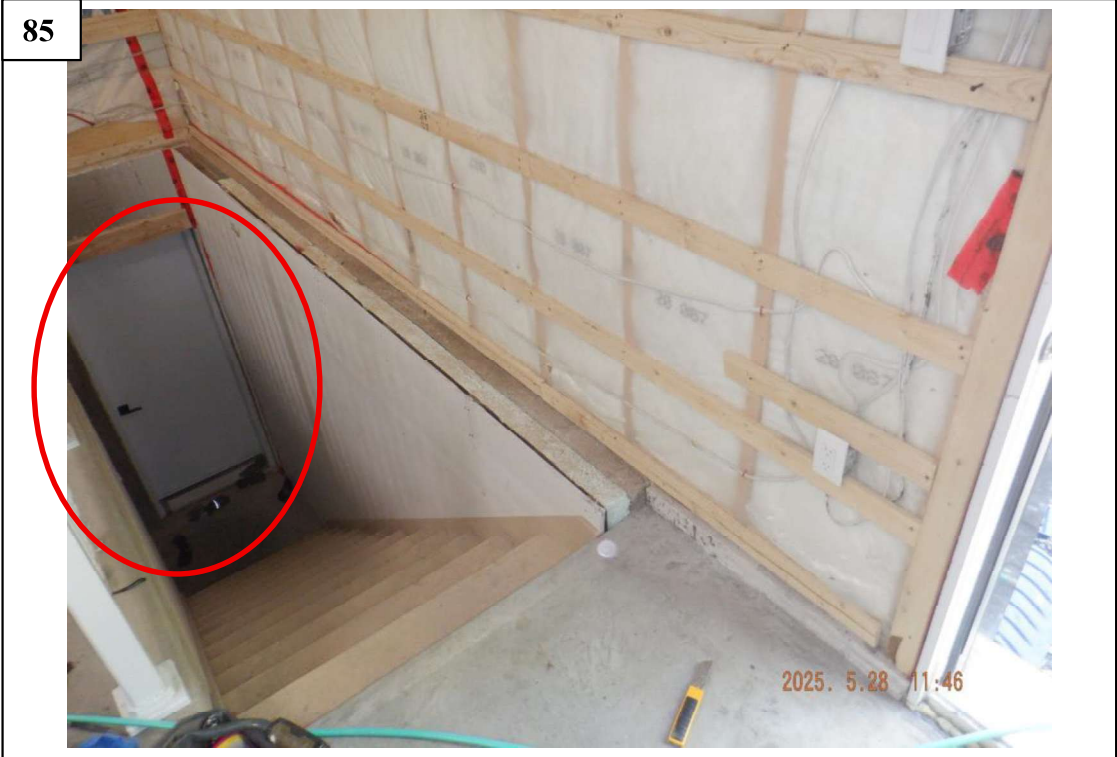
**Garage : Fermeture automatique de la porte entre la résidence et le garage**

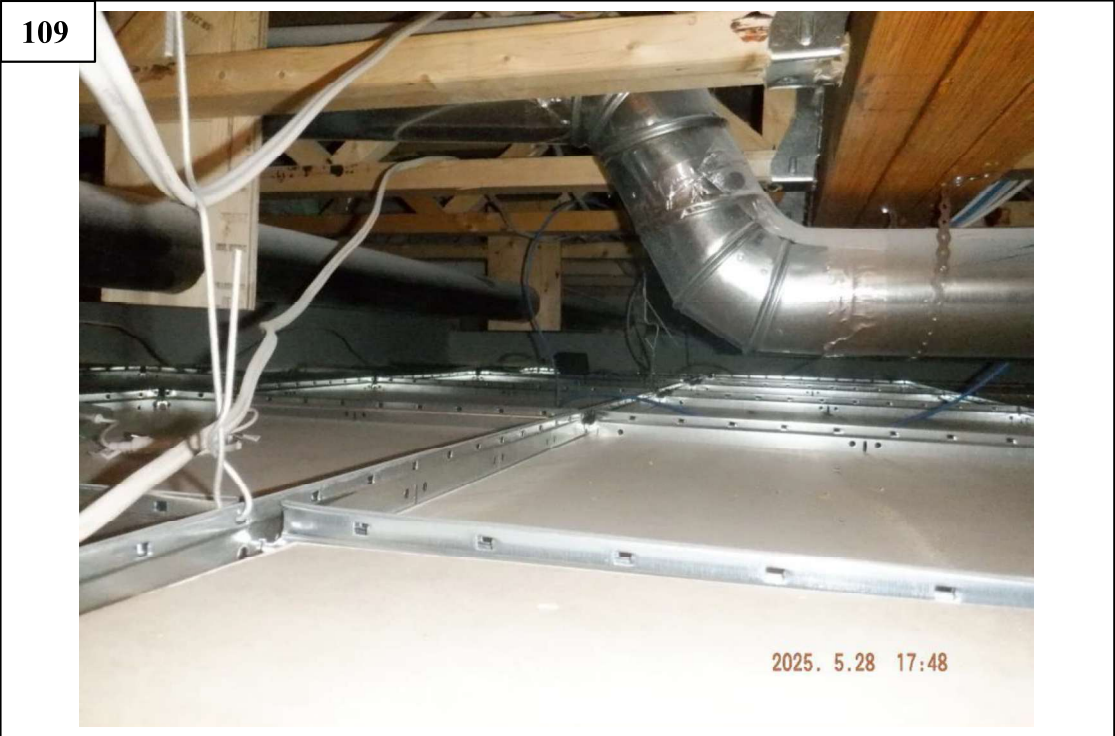
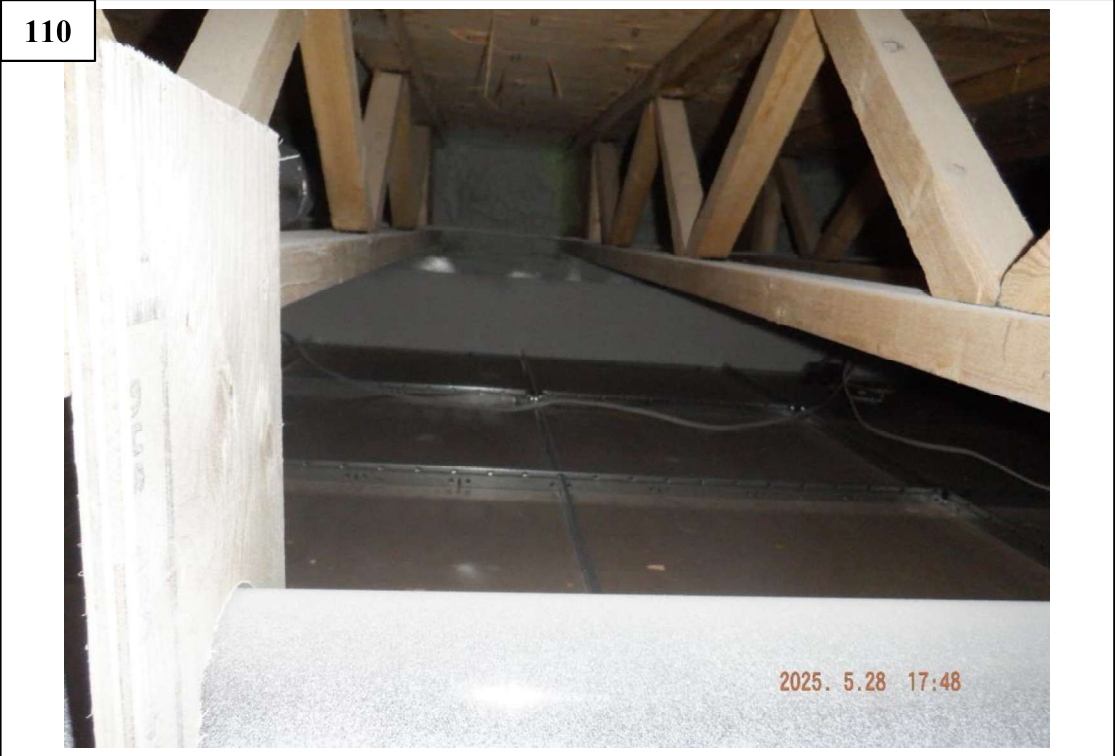
Aspirateur central : facturation du réseau de conduits et de la main-d'œuvre
